جامعة دمشق

أسباب فشل الوجوه التجميلية غير المباشرة

مشروع تخرج أعد لنيل درجة ماجستير التأهيل والتخصص

في طب الأسنان التجميلي

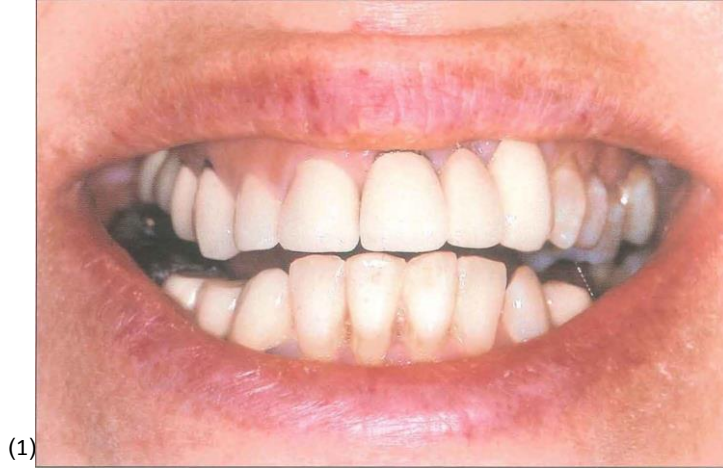
(شكل 1) فشل سريع من البداية : عدم تناظر لثوي ، يشكل الحد القاطع لدينا خط ابتسام سلبي ، التوضع والشكل الخاطئ للأنياب.

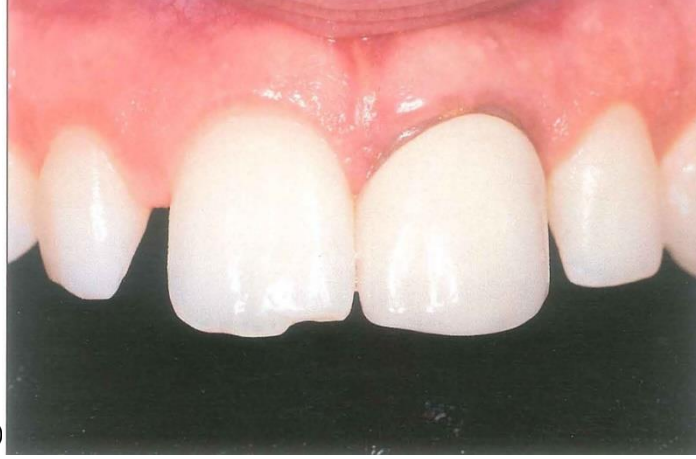
(الشكل 3): الانحسار بعد ثلاث سنوات ووجود خط أسود بين السن واللثة والذي يعتبر فشلاً متأخراً ، ويزداد وضوحاً مع خط الشفة المرتفع.

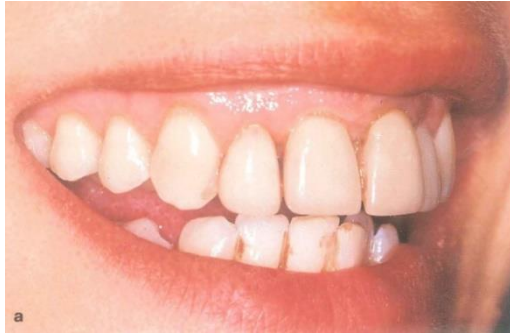
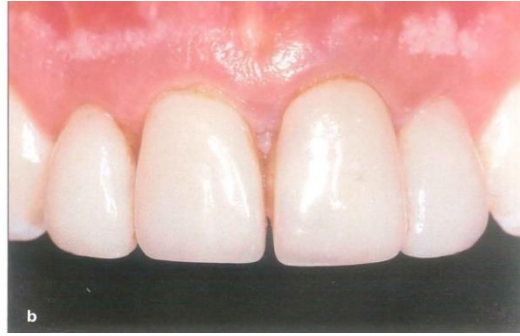
(الشكل 4 a,b): a: تصميم وتحضير خاطئ للمناطق الملاصقة . إبقاء منطقة تماس قصيرة أو مناطق دهليزية ، مسببة فشلاً مباشراً.

B: إمكانية رؤية الحواف من الزاوية الدهليزية بشكل جيد، ويعتبر هذا الفشل أكثر شدة.

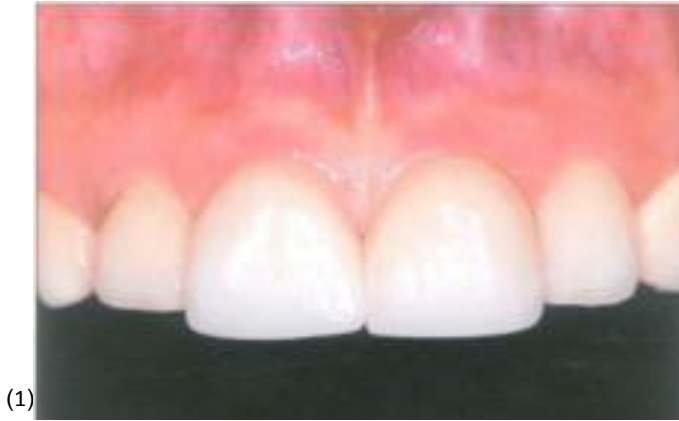
(الشكل 5): على الرغم من صنع وجوه للثنايا مع الرباعيات ، إلا أن الوجوه قد أدت إلى تكبير حجم الثنايا أنسيا ، مؤدية إلى خلل في التوزيع و ثنايا عريضة.

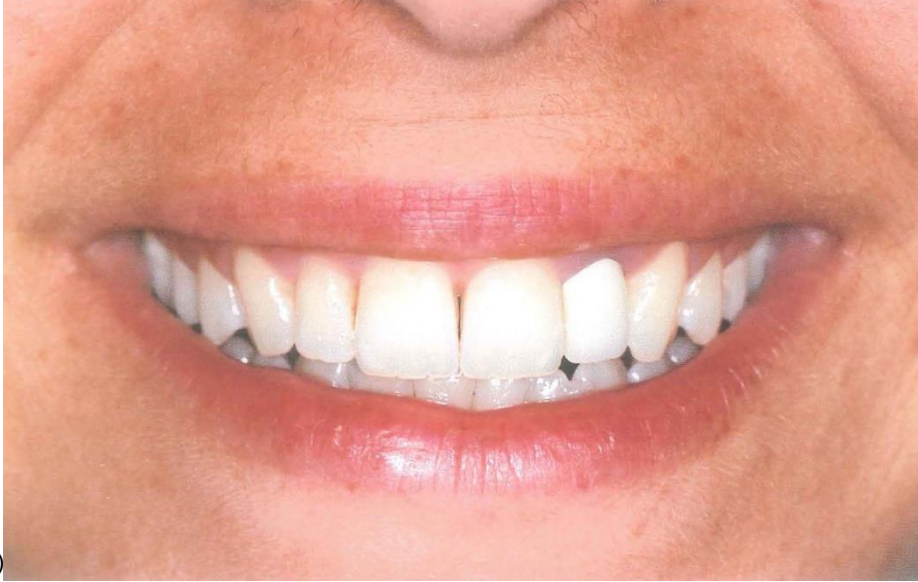
( الشكل 6 ) : لون مغاير لوجوه الفنيير بسبب نقص التواصل بين الطبيب والفني.

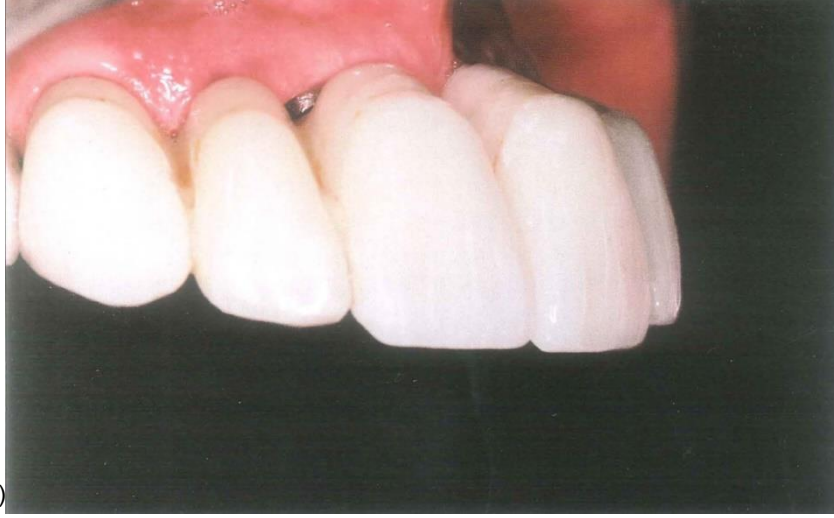
( الشكل 7 ) : صحت حالة صنف ثالث بترميمات فوق الزرعات منتهية بنتيجة غير جمالية ، مؤثرة على العلاقة الإطباقية ، وذلك بعد إصرار المريض من أجل دعم شفته العلوية .

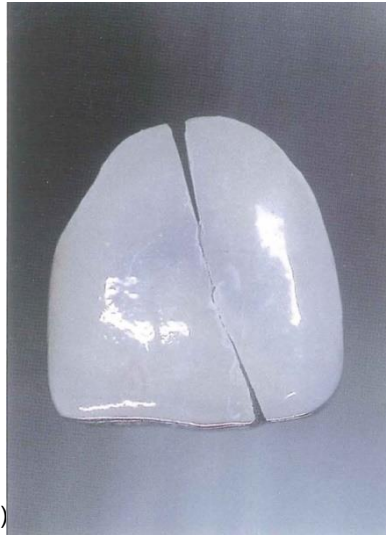
( الشكل 8 ) : وجه مكسور عند محاولة إصاقه ، مسبباً إحباط الطبيب والمريض .

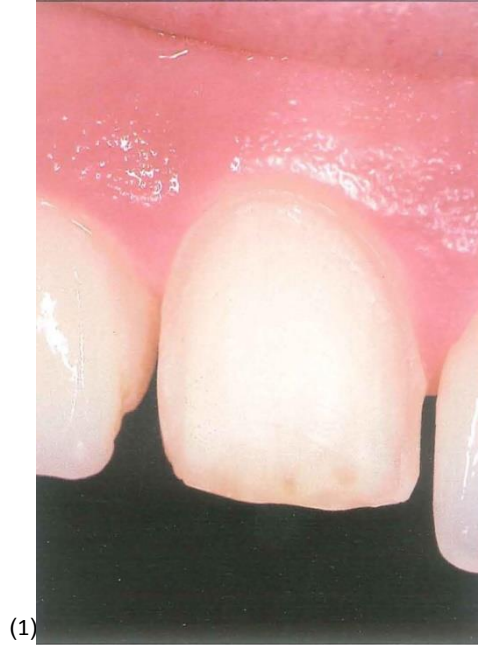
لكي نحدد سبب انفكاك الوجه ، يجب أولاً فحص السن المحضر، إذا كان نظيفا وخاليا من عوامل الربط وبقايا اسمنت الالتصاق فهذا دليل على أن المشكلة في السطح بين الاسمنت الراتنجي والسن. وهناك خطوة ناقصة بمراحل تهيئة السن ( الشكل9).

( الشكل 9 ) :يدل سطح السن النظيف على أن إجراءات الإلصاق على السن لم تكن كافية .

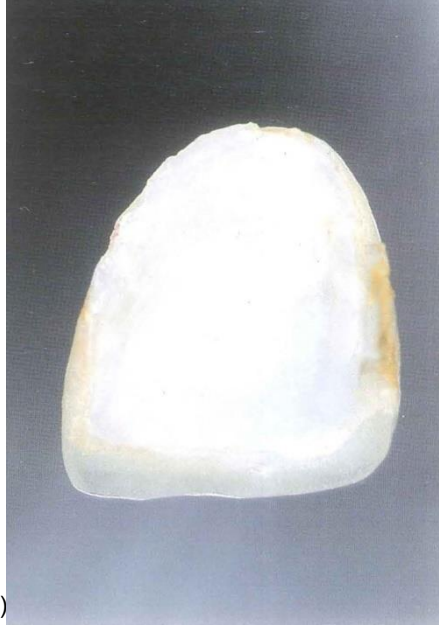
ويمكن أن يكون السبب بالتخريش، المبدئ، المادة الرابطة ، أو التصليب أو نتيجة تلوث السن بالرطوبة.  
ثانياً يتم فحص سطح الوجه فنلاحظ وجود معظم بقايا الاسمنت عليه<sup>(1)</sup> ( الشكل 10).

( الشكل 10 ) : يؤكد وجود الاسمنت الراتنجي على السطح الداخلي للوجه وجود مشكلة بإجراءات الإلصاق على السن المحضر.

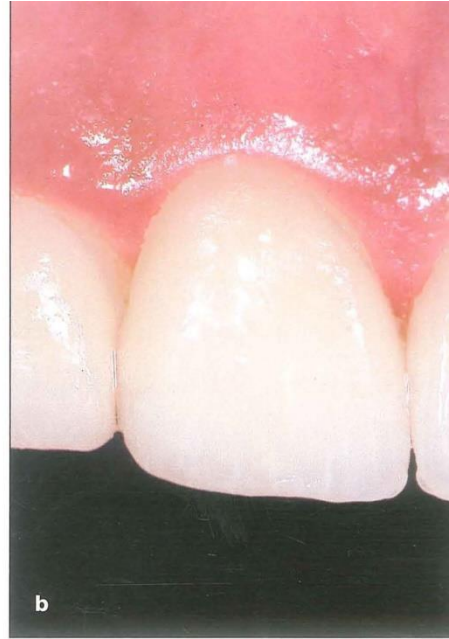
( الشكل 11 a,b ) : a : يخرج الوجه سليماً في معظم حالات فك الارتباط ، حيث ينظف الوجه بعد تجربته والتأكد من انطباق الحواف ، ثم يرمل ويخرش وتطبق المادة الرابطة ويعاد إلصاقه .  
b : الوجه بعد 9 أشهر .

- الحل : إذا كان الوجه سليماً دون أي تشققات و انطباق الحواف مع السن جيد، عندها ننظف السن وباطن الوجه جيداً ونعيد إجراءات الإلصاق ، وإذا لم تتحقق الشروط فيجب أخذ طبعة جديدة<sup>(1)</sup> . ( الشكل 11 a,b ).

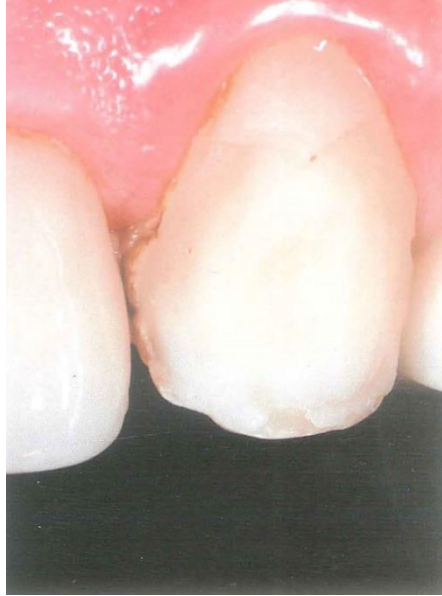
يكون باطن الوجه في هذه الحالة نظيفا و سطح السن يوجد عليه المادة اللاصقة ، فإذا كان الوجه سليما و انطباق الحواف سليم عندئذ تعاد مراحل معاملة الوجه وإعادة الصاقه ( الشكل 12).

( شكل 12 ) : إن سبب المشكلة هو الارتباط بين الاسمنت الراتنجي والسطح الداخلي للوجه، لأن معظم بقايا إسمنت اللاصاق موجودة على سطح السن .

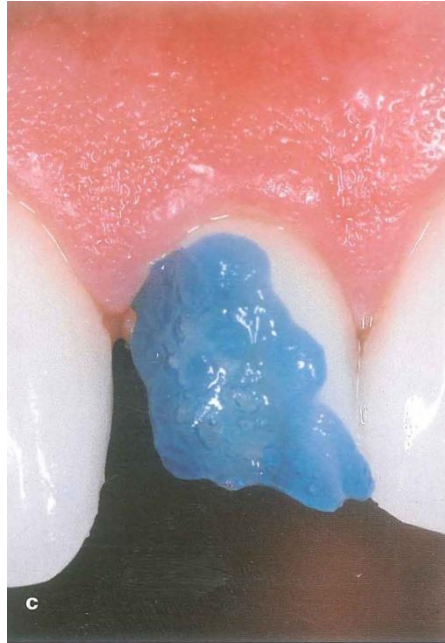
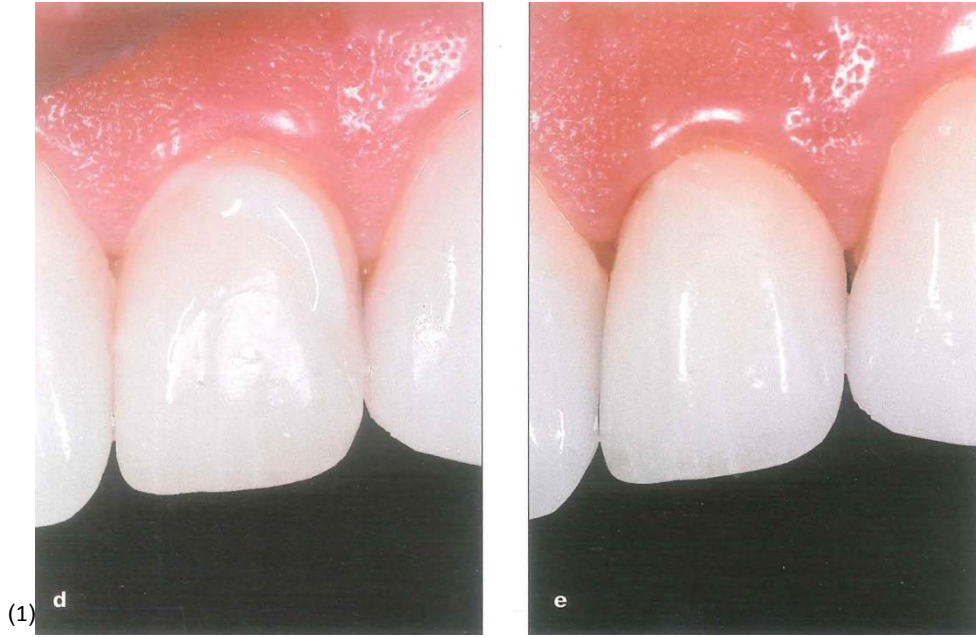
( الشكل 13 c,d ) : تعاد في الحالات الاسعافية إجراءات الالتصاق من جديد ، إذا بقيت كلتا القطعتين سليمتين ولا يوجد فرق بينهما .

( الشكل 13 e ) : من الصعب ملاحظة الفرق عند إتمام العمل بدقة . قطعتان بعد مرور سنتين بعد إعادة الالتصاق.

الحل الافضل هو : ازالة القطعة الملتصقة و أخذ طبعة للسن من جديد .  
 في الحالات الاسعافية : اذا كانت القطعة الملتصقة ثابتة بشكل جيد على السن ، نعيد  
 الاجراءات على الجزء المكسور لإعادة اللصاقه . على الرغم من انه سيظهر لدينا خط  
 بين القطعتين ، الا ان هذا النوع من التطبيقات عادة ما يترك نتيجة سارة تجميلا .  
 يجب مراقبة هذا النوع من التطبيقات وحالما يلاحظ وجود تسرب حفاقي بين القطعتين ،  
 وجب ازالتهما واعادة الطبعة<sup>(1)</sup> . ( صورة 13 c-e ) .

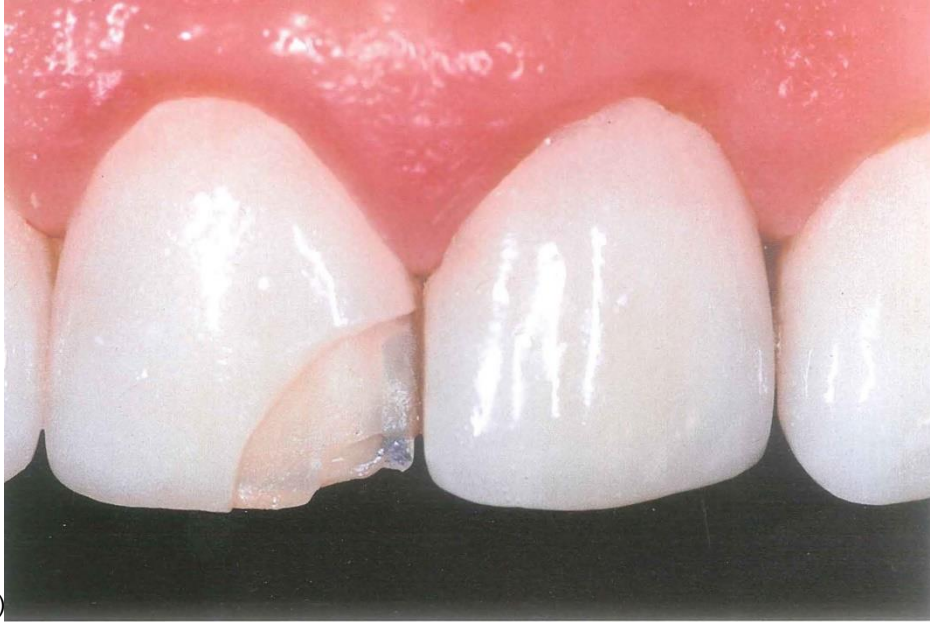
قد يكون السبب متعلقا بعوامل خارجية أو بسبب الخطأ في التحضير وذلك بترك حواف واضحة تسبب جهودا داخلية ، أو عدم ترك مسافة كافية أثناء التحضير من أجل عملية بناء الوجه<sup>(1)</sup> ( الشكل 15 ) .

( الشكل 15 ) : سيؤدي عدم ترك مسافة كافية أثناء التحضير إلى وجه ضخم ، ولحل هذه المشكلة قد نفع في خطأ أكبر وهو إجراء وجه رقيق جدا وبالتالي يخلق فرصة لكسر cohesive fracture و adhesive fracture . لاحظ الحواف اللثوية المسببة من الالتئاق الزائد للوجه .

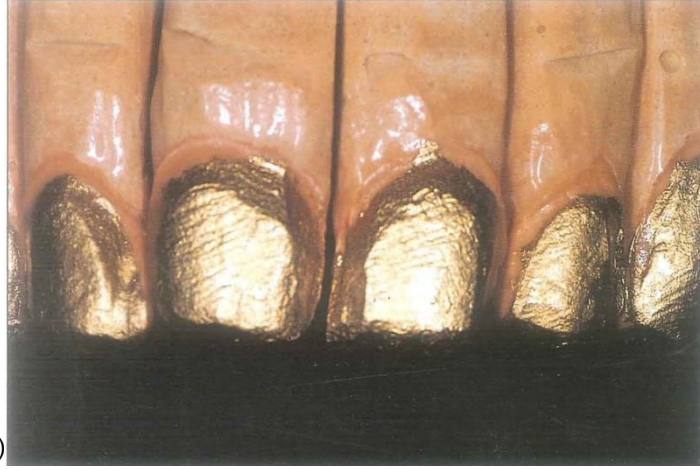
- 1- فك ارتباط أو كسر
- 2- التقلص التصليبي عند التصلب بسبب المسافة الكبيرة للإسمنت الراتنجي ، والذي يؤدي بدوره الى تسرب حفاقي<sup>(1)</sup> . ( الشكل 16 ) .

( الشكل 16 ) : سيؤدي تطبيق كمية كبيرة من المادة العازلة إلى cohesive fracture, adhesive fracture ، كما يؤدي إلى تسرب حفاقي بسبب التقلص التصليبي أثناء التماسك .

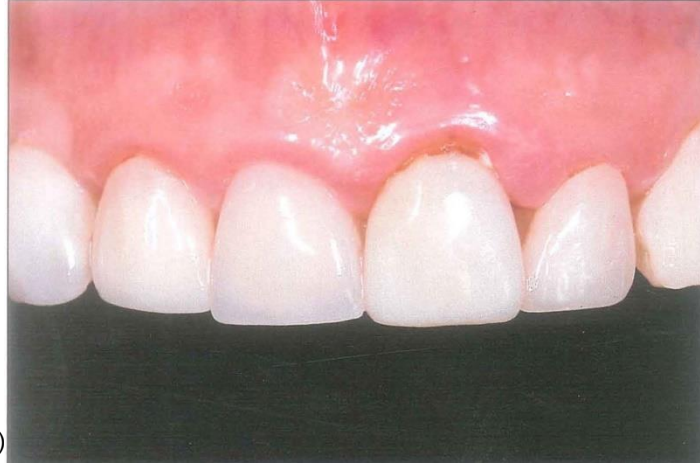
- 2- أما عندما تكون الوجوه كتيمة ( opaque ) وبالتالي فتغير اللون تحت الوجه لن يرى من خلال الوجه ، والاسنان الطبيعية المجاورة ستبدو أغمق بسبب التقدم بالعمر ، عندها سيبدو الوجه أفتح ، وهذا الشيء يخلق مشكلة تجميلية<sup>(1)</sup> (الشكل 18 ) .

( الشكل 18 ) : لا يشف لون السن الطبيعي من خلال الوجه الكتيم ، لا حظ وجود اختلاف اللون عن المجاورات بعد مرور عشر سنوات .

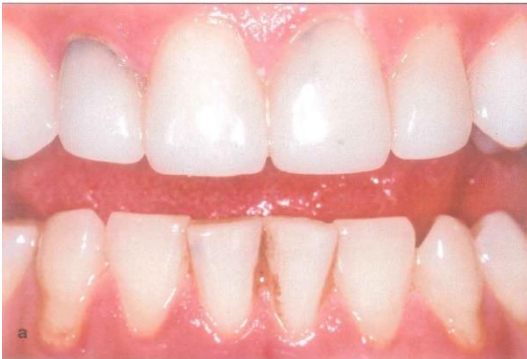
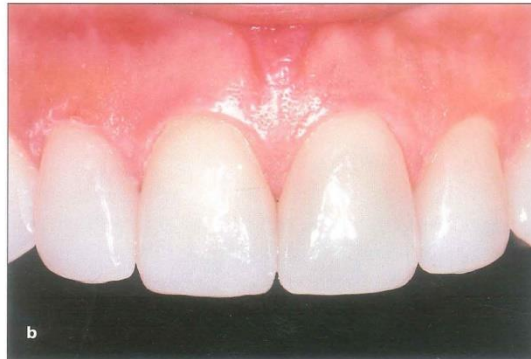
- يؤدي إنهاء التحضير بالرؤوس الصوتية sonic burs تسرباً حفافياً أقل في المنطقة العنقية من الرؤوس سريعة الدوران high-speed rotating burs<sup>(17)</sup> .
  - التشخيص : لا يحدد الا بعد الصاق الوجه النهائي ، وعادة يكون على المناطق العنقية.
  - السبب : يكون غالباً وقت الالتصاق بسبب سوائل الميزاب أو الدم واختلاطها مع مواد الالتصاق .
- يمكن أن يسبب هذا النوع من التلوث الداخلي في السطح ما بين القسم اللثوي للسن مع الوجه فشلاً مباشراً أو طويل الأمد<sup>(1)</sup> . ( الشكل 19 ) .

( الشكل 19 ) : a : التلون الداخلي للوجه في القسم اللثوي بسبب التسرب أثناء الالتصاق .  
b : تم استبدال الوجه ، الوجه الجديد بعد مرور خمس سنوات .

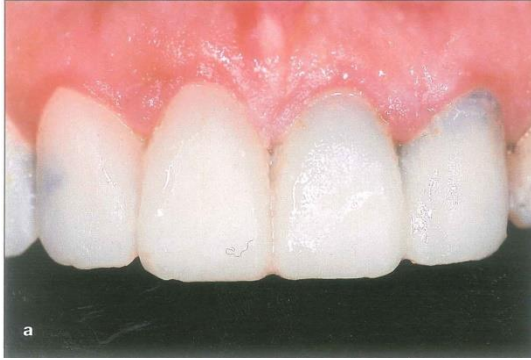
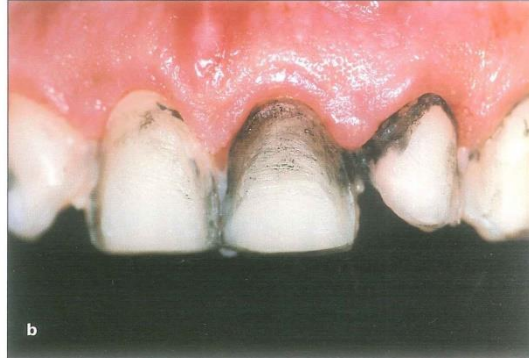
يحصل معظم التسرب الحفافي في هذه المرحلة و بغض النظر عن التقنية التي طبقت فإن التعويض المؤقت الملتصق فوق ميناء غير مخرّش هو واحد من أهم الأسباب<sup>(1)</sup>. كما أن عدم انطباق الحواف ستزيد من فرصة حدوث التسرب. (الشكل 20 a). يسبب التسرب تغيير بلون العاج مع الحساسية . ( الشكل 20 b).

(الشكل 20 a) : يحدث التسرب عادة إذا ألصق التعويض المؤقت بالمادة الرابطة لوحدها، و تزيد فرصة حدوث التسرب عند عدم انطباق الحواف.  
b: تكون هذه التصبغات الداكنة سطحية .

الحل : ينظف بهيدروجين بيروكساييد لبضع ثوان و اذا لم يحل نلجأ لتقنية ال sand blast . ( الشكل 20 c ).

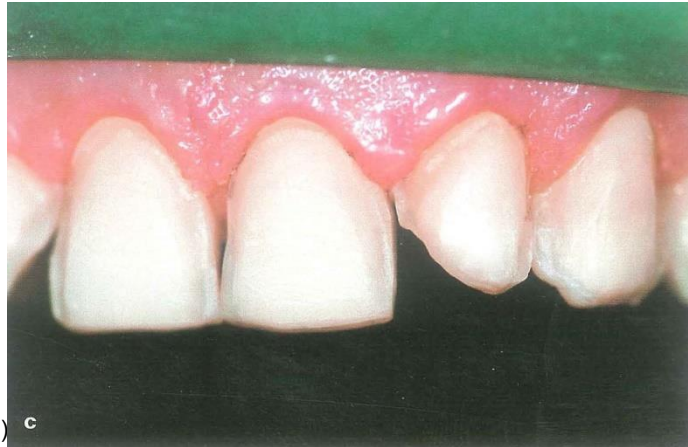
(1) c

(الشكل 20 c) : إزالة التصبغات .

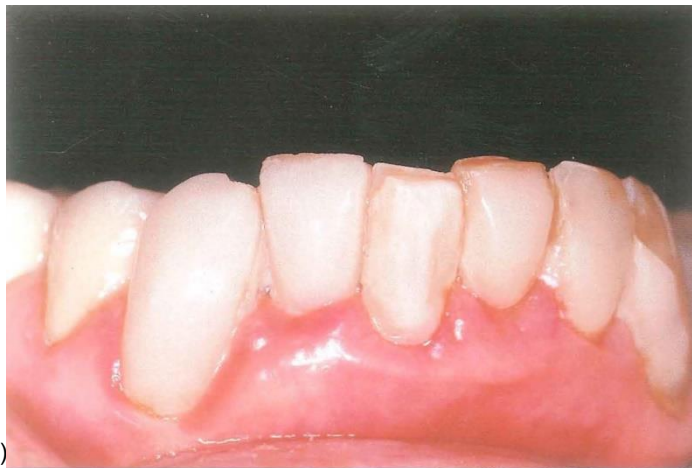
- 1- الاسمنت الراتنجي المتصلب والزائد على الحواف.
- 2- الحواف الممتدة بشكل زائد للوجه.
- 3- إعادة إنهاء المحيط اللثوي وبذلك ذهاب طبقة التزجيج وبالتالي يصبح الوجه خشنا مما يؤدي الى تجمع اللويحة<sup>(1)</sup>. (الشكل 23 ) .

( الشكل 23 ) : الفشل التجميلي واللثوي بسبب عدم وضع خطة العلاج المناسبة، عدم التناظر اللثوي والمحيط الزائد للوجه مع توضع حوافه تحت اللثة ، كما أن محاولة إعادة المحيط الصحيح بعد الالتصاق قد أدى إلى سطح خشن وتجمع اللويحة والفشل الحيوي .

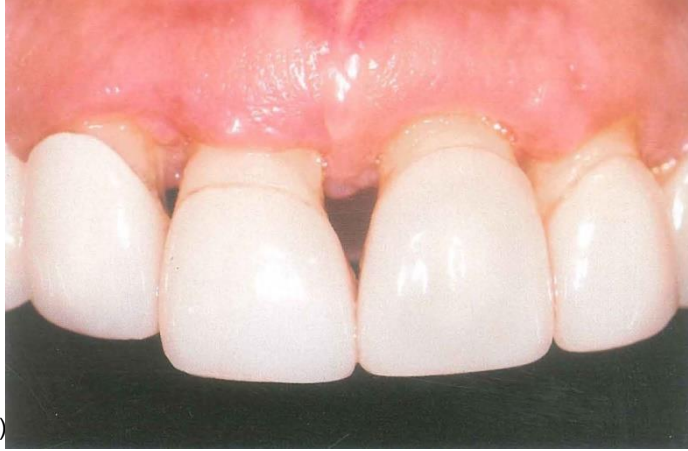
- 4- عدم مراعاة المسافة الحيوية وهي المسافة من قمة العظم السنخي حتى منطقة التماس ، حيث يجب أن تكون 5 مم، وعندما تكون أكثر من 6 -7 مم لن تغطي الحليمة بشكل جيد وبالتالي سيتشكل لدينا مثلثات سوداء<sup>(1)</sup>. (الشكل 24) .

- ( الشكل 24 ) : لاحظ أن عدم احترام المسافة الحيوية قد أدى إلى ظهور المثلثات السوداء .
- 5- عند إجراء شريحة جراحية لإعادة تسوية اللثة يجب الانتباه الى قمة العظم السنخي وعدم برده بشكل زائد وخاصة عندما تكون منطقة التماس بعيدة باتجاه الحد القاطع ، يؤدي ذلك الى نقص الدعم اللثوي وظهور مظهر تموج باللثة ، كما يؤدي الى انكشاف تجميلي غير مرغوب<sup>(1)</sup>. (الشكل 25).

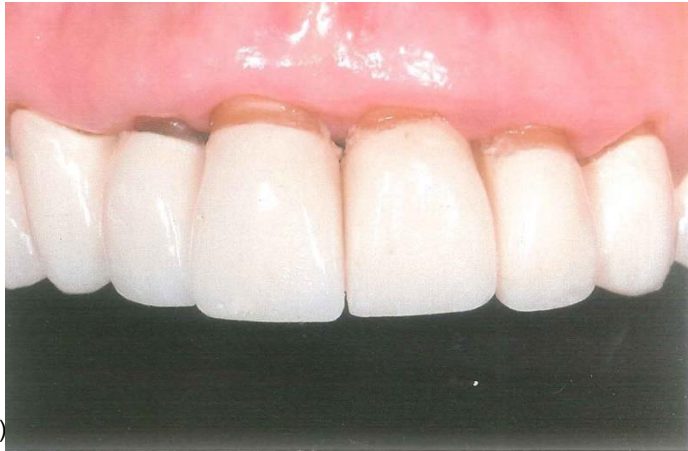
- ( الشكل 25 ) : يبقى العظم داعماً للثة عندما نعيد تشكيله بشكل صحيح عند رفع شريحة جراحية . لاحظ ذهاب الدعم اللثوي وروية اللثة بشكل متموج مع انكشاف تجميلي غير مرغوب عندما تكون منطقة التماس بعيدة باتجاه الحد القاطع وتزال قمة العظم بشكل زائد.

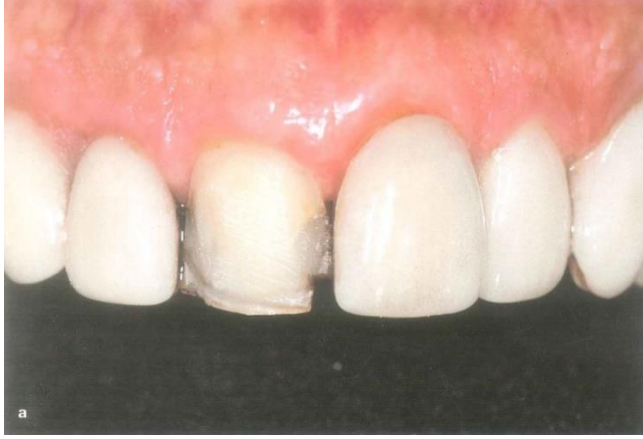
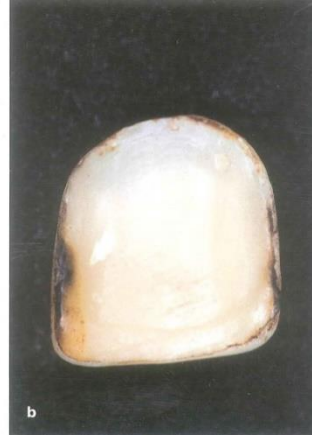
تؤخذ طبعة دقيقة للحواف وتؤخذ للمخبر ، يجب على الفني أن يتأكد من انطباق حواف الوجه على المثال الجبسي قبل ارساله ، و يجب أن يتأكد الطبيب أيضا من حواف الوجه على السن المحضر للمريض.  
الحل : اذا حدد التسرب فإن الحل الأكثر حكمة هو إعادة الوجه من جديد.  
فعلى الرغم من أن سد مكان التسرب بالأسمنت الريزيني يوقف التسرب إلا أن تغير اللون سيحدث على المدى الطويل مسببا مشكلة تجميلية<sup>(1)</sup> ( الشكل 26).

(الشكل 26 a,b) : a: وجود التسرب في المنطقة العنقية ، حيث يكون التحضير على سطح الجذر أو العاج بالإضافة إلى التحضير تحت اللثوي ، والذي يزيد من فرصة حدوث التسرب الحفافي. b: قد يحصل التسرب الحفافي في المناطق الملاصقة وخاصة عندما تكون الحواف متوضعة على ترميم كومبوزيت .

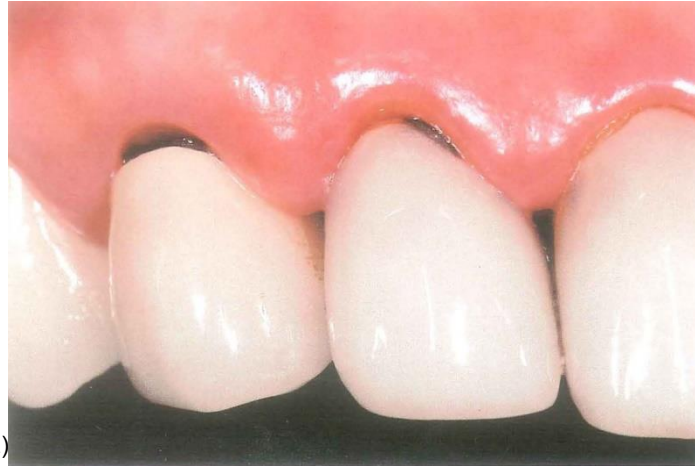
1- عندما تكون حواف التحضير على العاج أو الجذر ، حيث عندما يكون التحضير ممتد إلى ما بعد الملتقى المينائي الملاطي تمتد الآفة النخرية ذروياً<sup>(1)</sup> (الشكل 27).

( الشكل 27 ) :وجود النخر بسبب التسرب الحفافي والعناية الفموية السيئة، كما نلاحظ امتداد الآفة إلى سطح الجذر و سطح التاج الموجود تحت الوجه. يكون الحل باستبدال الوجه مع تمديد الحواف اللثوية إلى مناطق خالية من النخر .

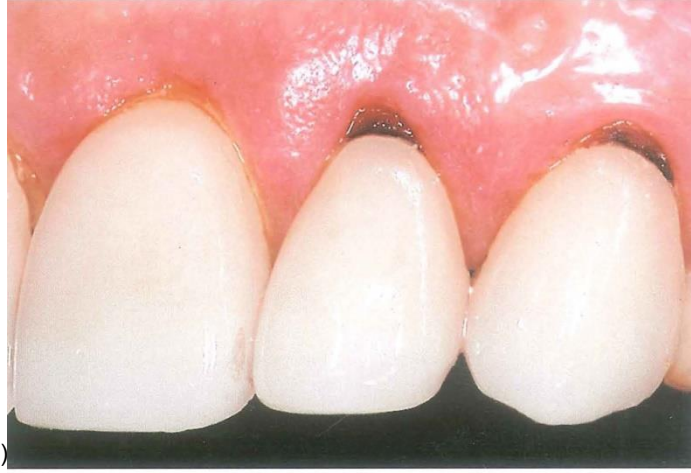
2- عند وجود خشونة بسبب انهاء زوائد الإسمنت الراتنجي وهذا بدوره سيؤدي إلى سلسلة نخور وخاصة عندما يرافقه سوء العناية الفموية<sup>(1)</sup> . ( الشكل 28 ) .

( الشكل 28 ) :وجود النخر بسبب تخريش وخشونة سطح الجذر و العناية الفموية السيئة ، كما نلاحظ امتداد الآفة على سطح السن أو الجذر فوق الوجه دون امتدادها إلى سطح السن تحت الوجه.  
يكون الحل بإزالة النخر ووضع حشوة كومبوزيت دون اللجوء إلى استبدال الوجه .

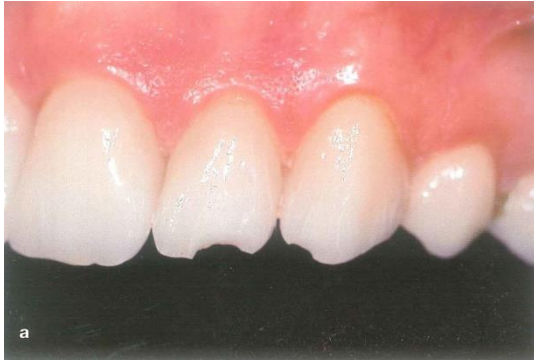
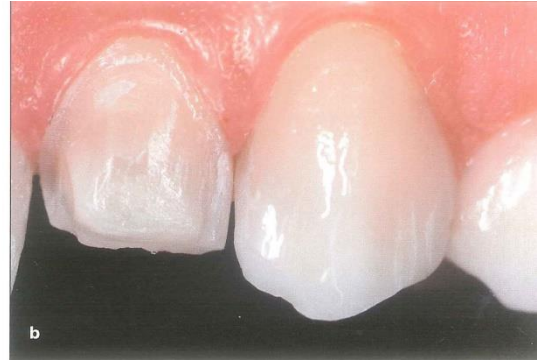
الأسباب: يحدث كسر للفينير عندما نحاول تطويل الأسنان عند المريض الذي لديه عادة الصرير. إذا وجدنا وجه منكسر دون قصة عن وجود رض خارجي سيكون السبب عندها هو الاطباق<sup>(1)</sup> ( الشكل 29 a,b,c ).

b: يمكن أن نقوم بعملية تدوير بسيطة recountoring إذا كان الكسر بسيطاً دون أن تتأثر الناحية الجمالية، ولكن إذا أثر خط الكسر على الناحية الجمالية فيجب إعادة الوجه.

ولكن هذا الكسر سيتكرر إذا لم يعالج السبب ، كثير من المرضى يوصى بوضع bite-guard بعد إلصاق الفينير.

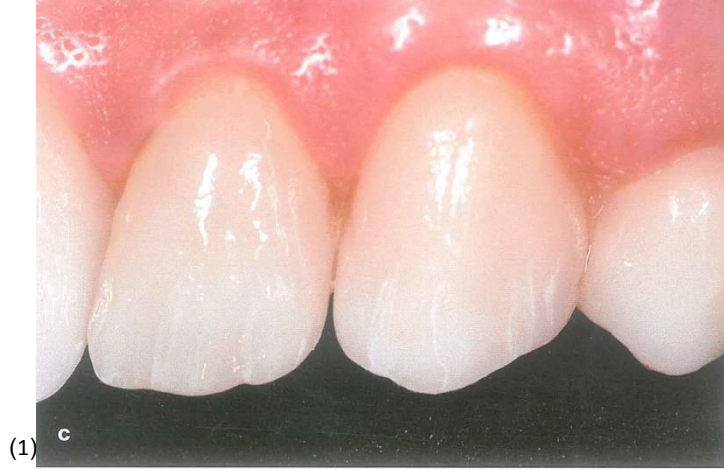
c: النتيجة النهائية بعد إعادة الوجه وإعادة تدوير المحيط الخارجي للسن .

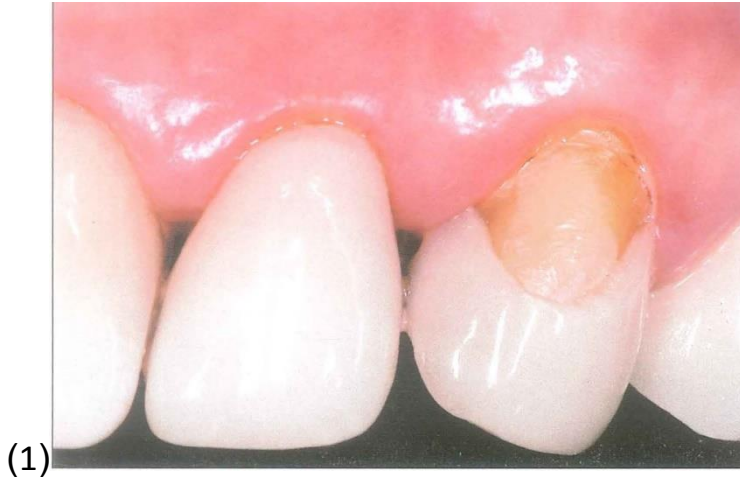
ليس بالضرورة أن يكسر الوجه من منطقة الحد القاطع تحت القوى الاطباقية ، وإنما قد يلاحظ الكسر في الثلث العنقي، والسبب أن السن يخسر صلابته ويصبح مرن عندما يخسر الميناء الزائد المغطي له ، والتوتر في هذه المنطقة يؤدي الى مرونة بالسن عن طريق الجهود الاطباقية وعندها قد يسبب فشل الالصاق كسرا في الوجه عند الثلث القاطع (1) ( الشكل 30 ) .

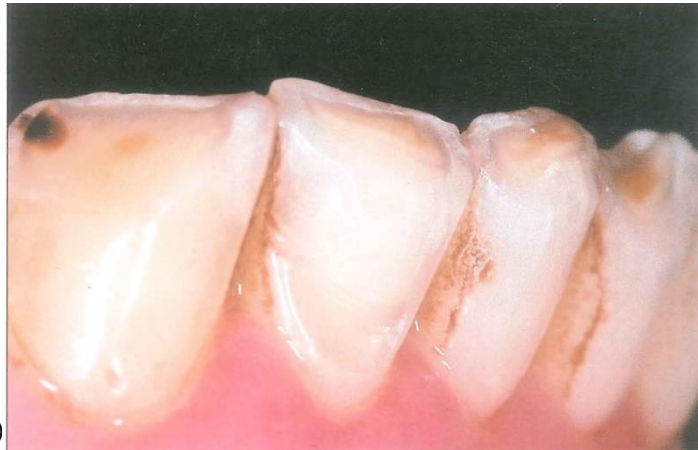
- 1- مواد الخزف التي صنع منها الوجه.
- 2- مدى الانهاء داخل الفموي (بعد ازالة ال glaze ) (1) ( شكل 31 ) .
