## العمارة السكنية في قرى جنوب سورية خلال العصور الكلاسيكية :

دراسات للمواقع الأثرية والتوثيق المعماري الأثري  
باستخدام الحاسوب

مشروع بحث أعد لنيل درجة الماجستير في الآثار الكلاسيكية والإسلامية

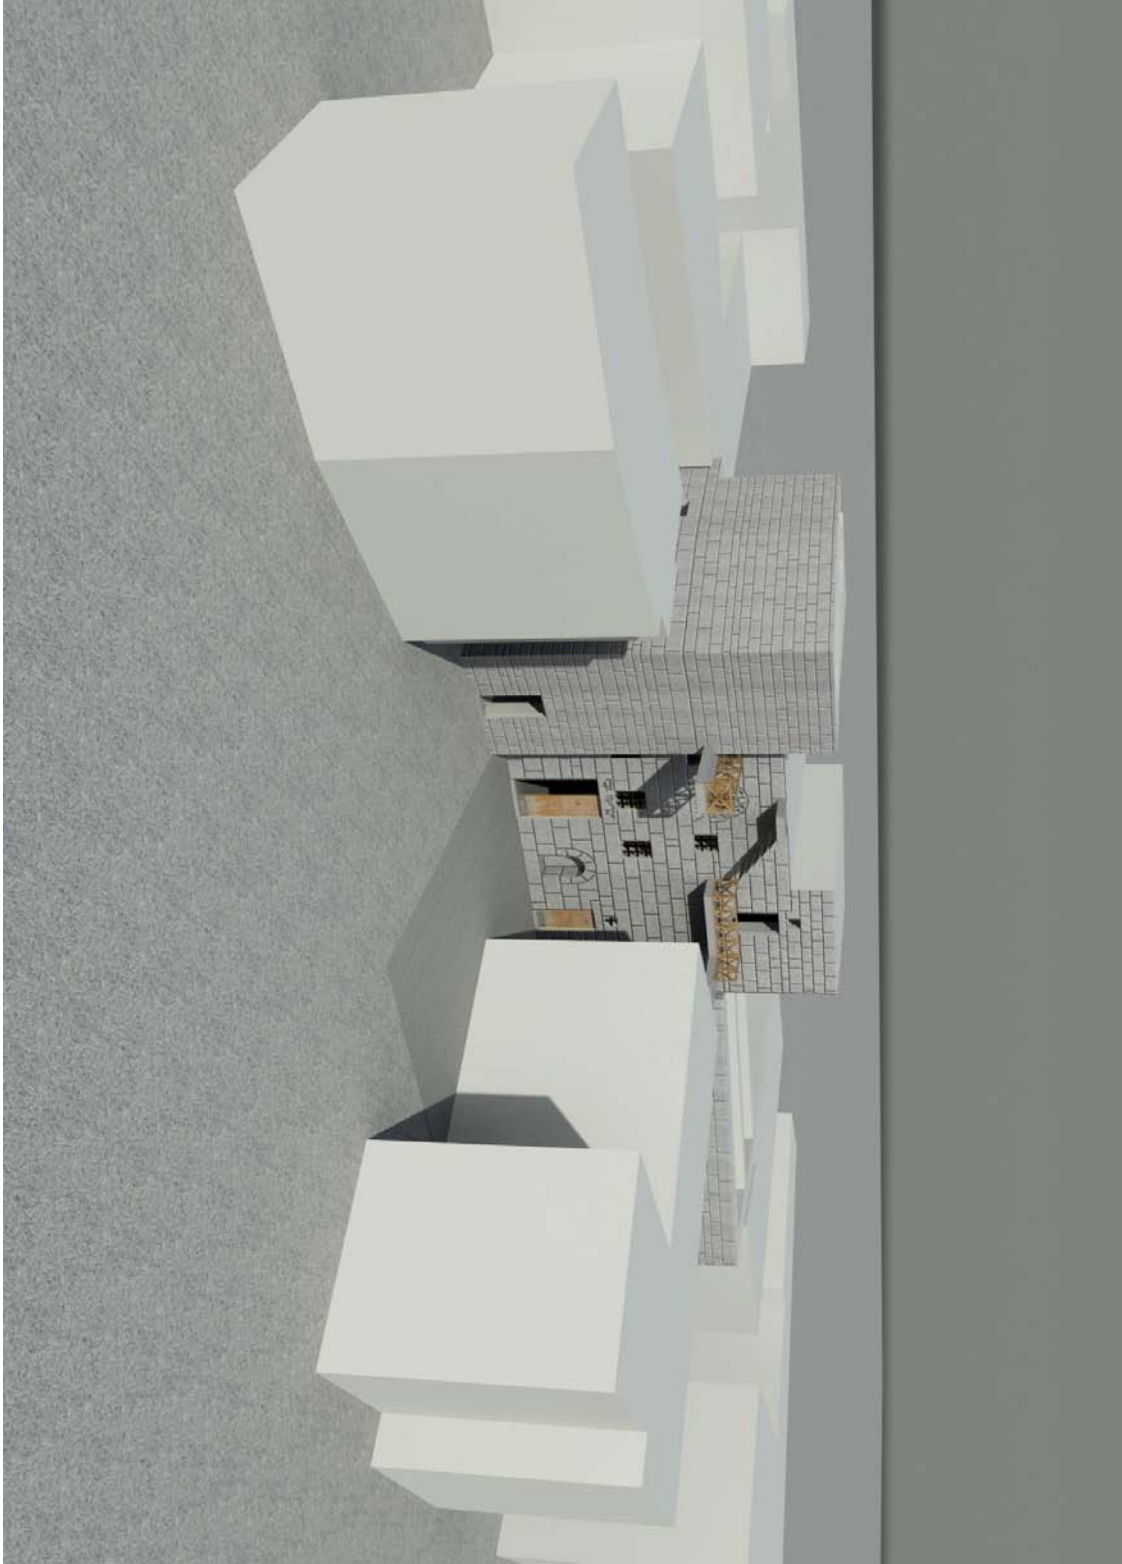
الصورة (1):

نشاهد في هذه الصورة منظر عام افتراضي لدار مجرش (الواجهة الشمالية) ضمن محيطها الطبيعي.

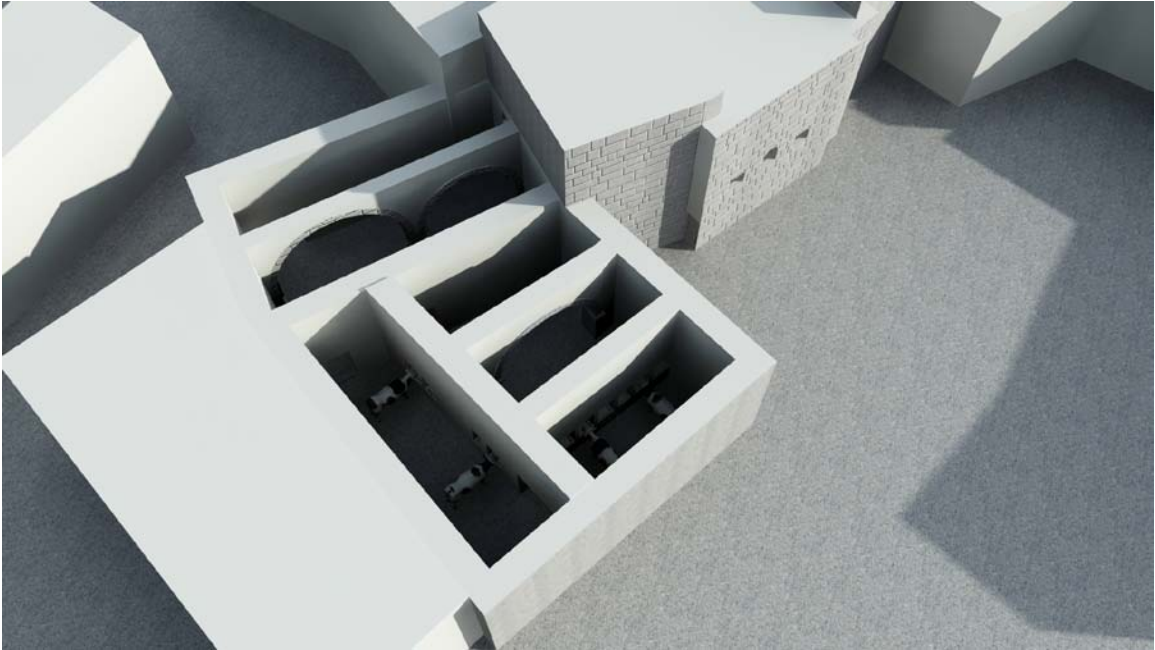
الصورة (4):

يلاحظ في هذه الصورة المنظورية ترتيب الجناح الملحق الغربي المؤلف من قاعتي قوس تحتوي الأولى على قوسين على استقامة واحدة بينما تحتوي الثانية الجنوبية على قوس واحد فقط ويحيط بها من الجانبين إصطبلات.

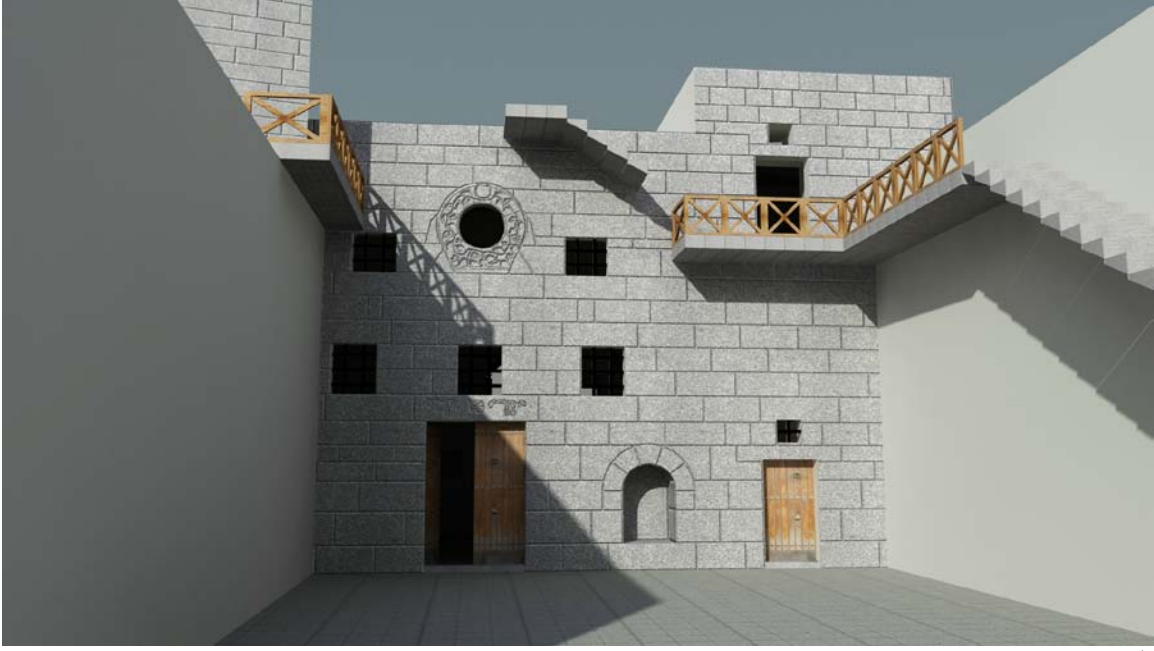
الصورة (5):

تمثل هذه الصورة التخيل الافتراضي لإعادة ترميم الفناء مع الواجهة الشمالية والجناحين الجانبيين المفترض وجودهما أصلاً وفقاً للمعطيات المتوفرة. يشاهد هنا حول النافذة الدائرية زخرفة الآنية التي يخرج منها غصينات عنب تنتهي في الأعلى بإكليل تربط طرفيه عقدة هرقل، وهناك أيضاً زخرفة فوق ساكف الباب، كما يُشاهد المشكاة المقوسة. هذه العناصر أصلية تواجدت في الصورة إلى جانب العديد من العناصر المتوقع وجودها كالممرات العلوية ودرفات الأبواب وقضبان النوافذ.

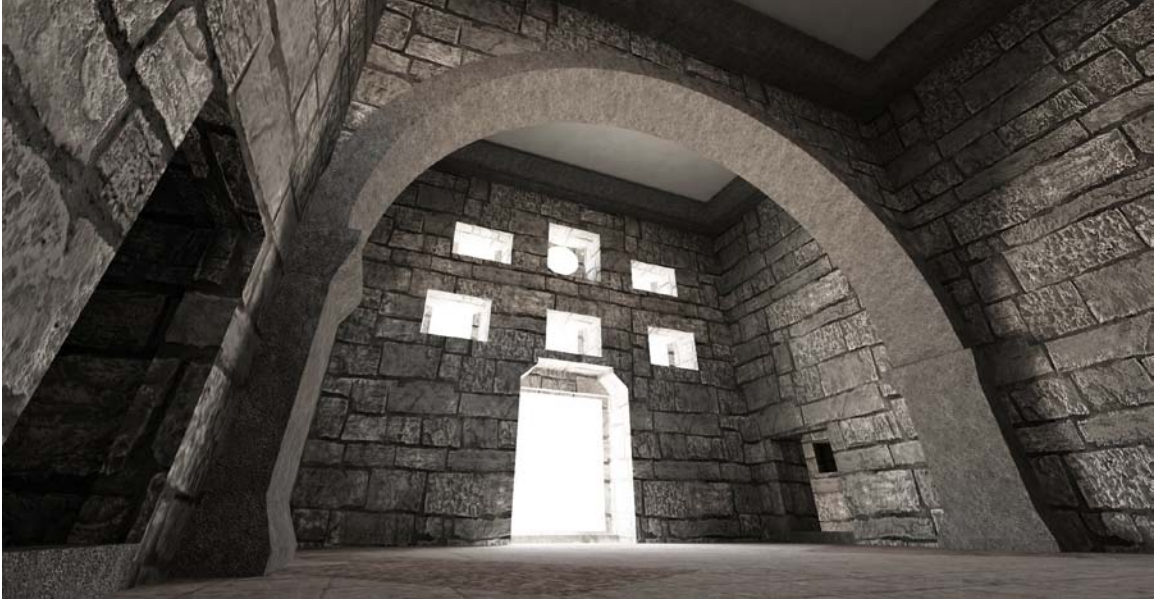
الصورة (7):

قاعة القوس الرئيسية (002) ويظهر هنا ترتيب حجارة الجدران.

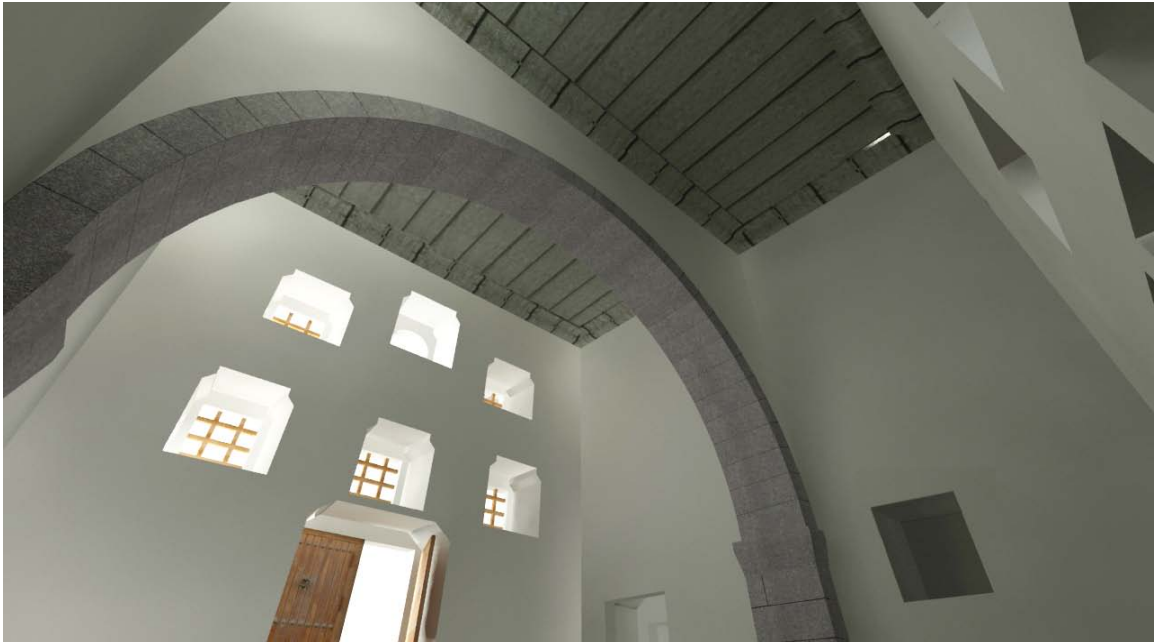
الصورة (8):

قاعة القوس الرئيسية (002) بحالتها المتصورة. يُشاهد هنا القوس الذي يقسم الغرفة إلى معزبتين والأطناف التي يأخذ بروفيها شكل التصليع المستقيم وكذلك بلاطات السقف البازلتية المتراففة والمتلاصقة، كما تُشاهد في الزاوية الشرقية الجنوبية الخزانة العميقة وهي جميعها عناصر موجودة في الواقع أما العنصر المضاف هنا فهو التلييسة البيضاء التي كست جدران القاعة.

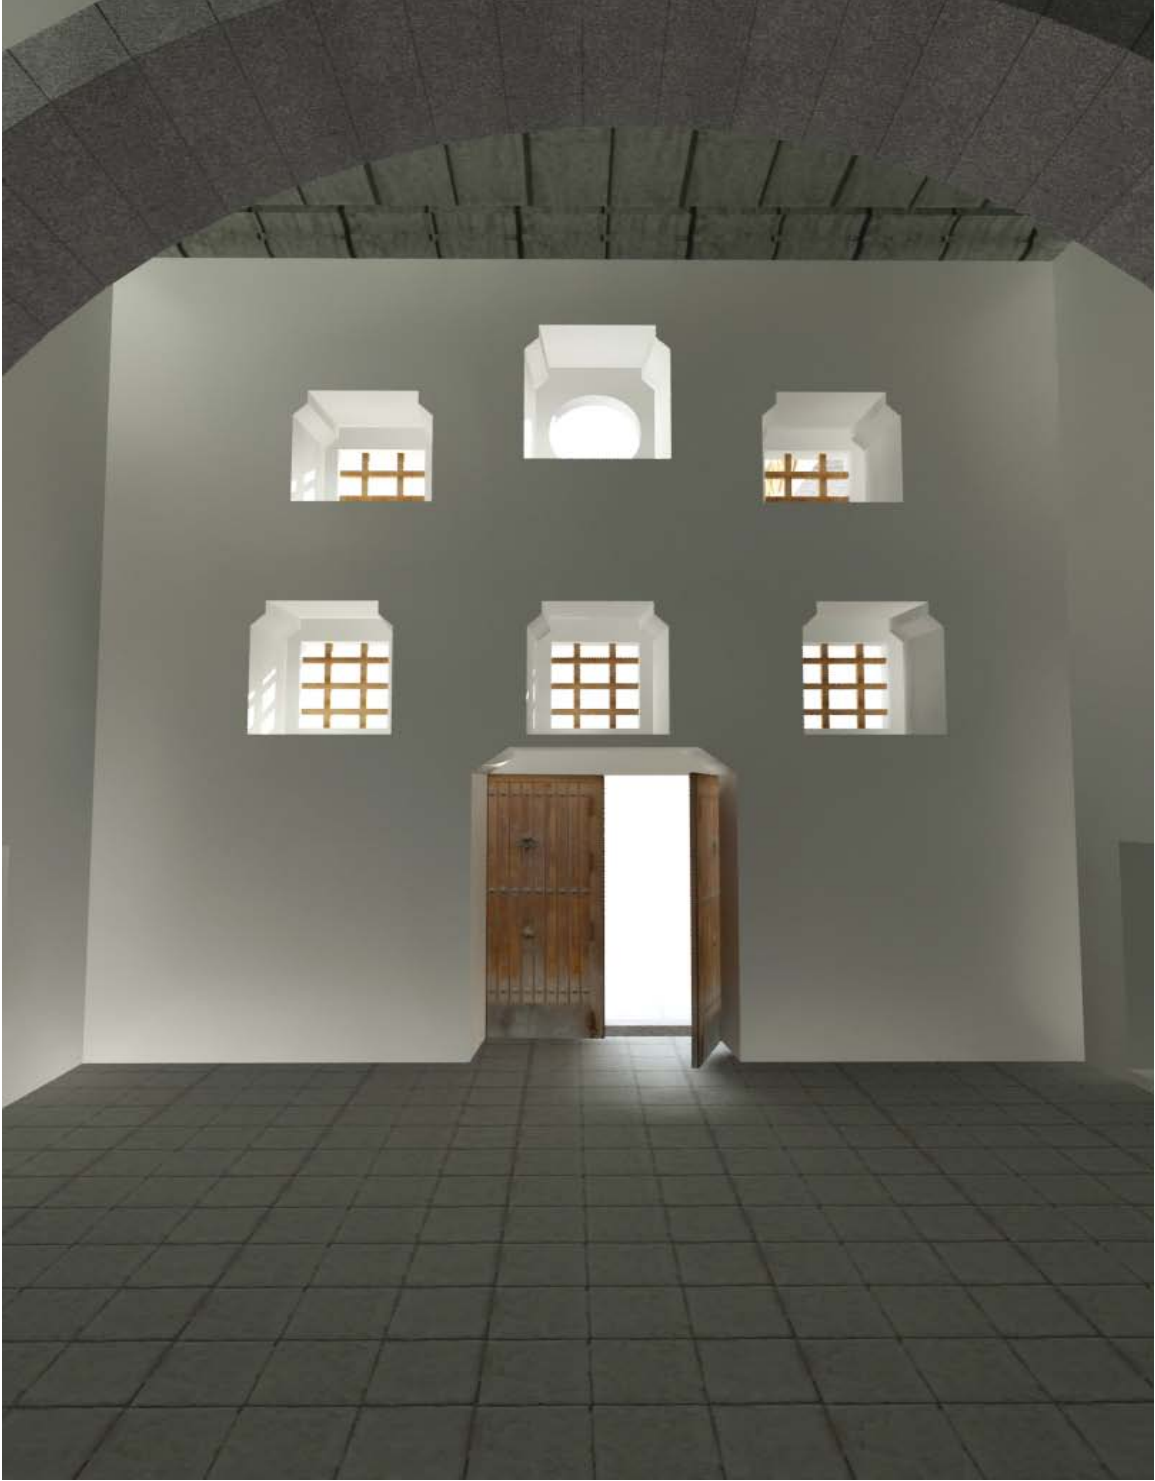
الصورة (10):

واجهة قاعة القوس الرئيسية (002) بحالتها المتصورة. يلاحظ غنى هذه الواجهة بالنوافذ التي تؤمن الإنارة الكافية للقاعة كما تعكس بعمقها سماكة الجدار المضاعف.

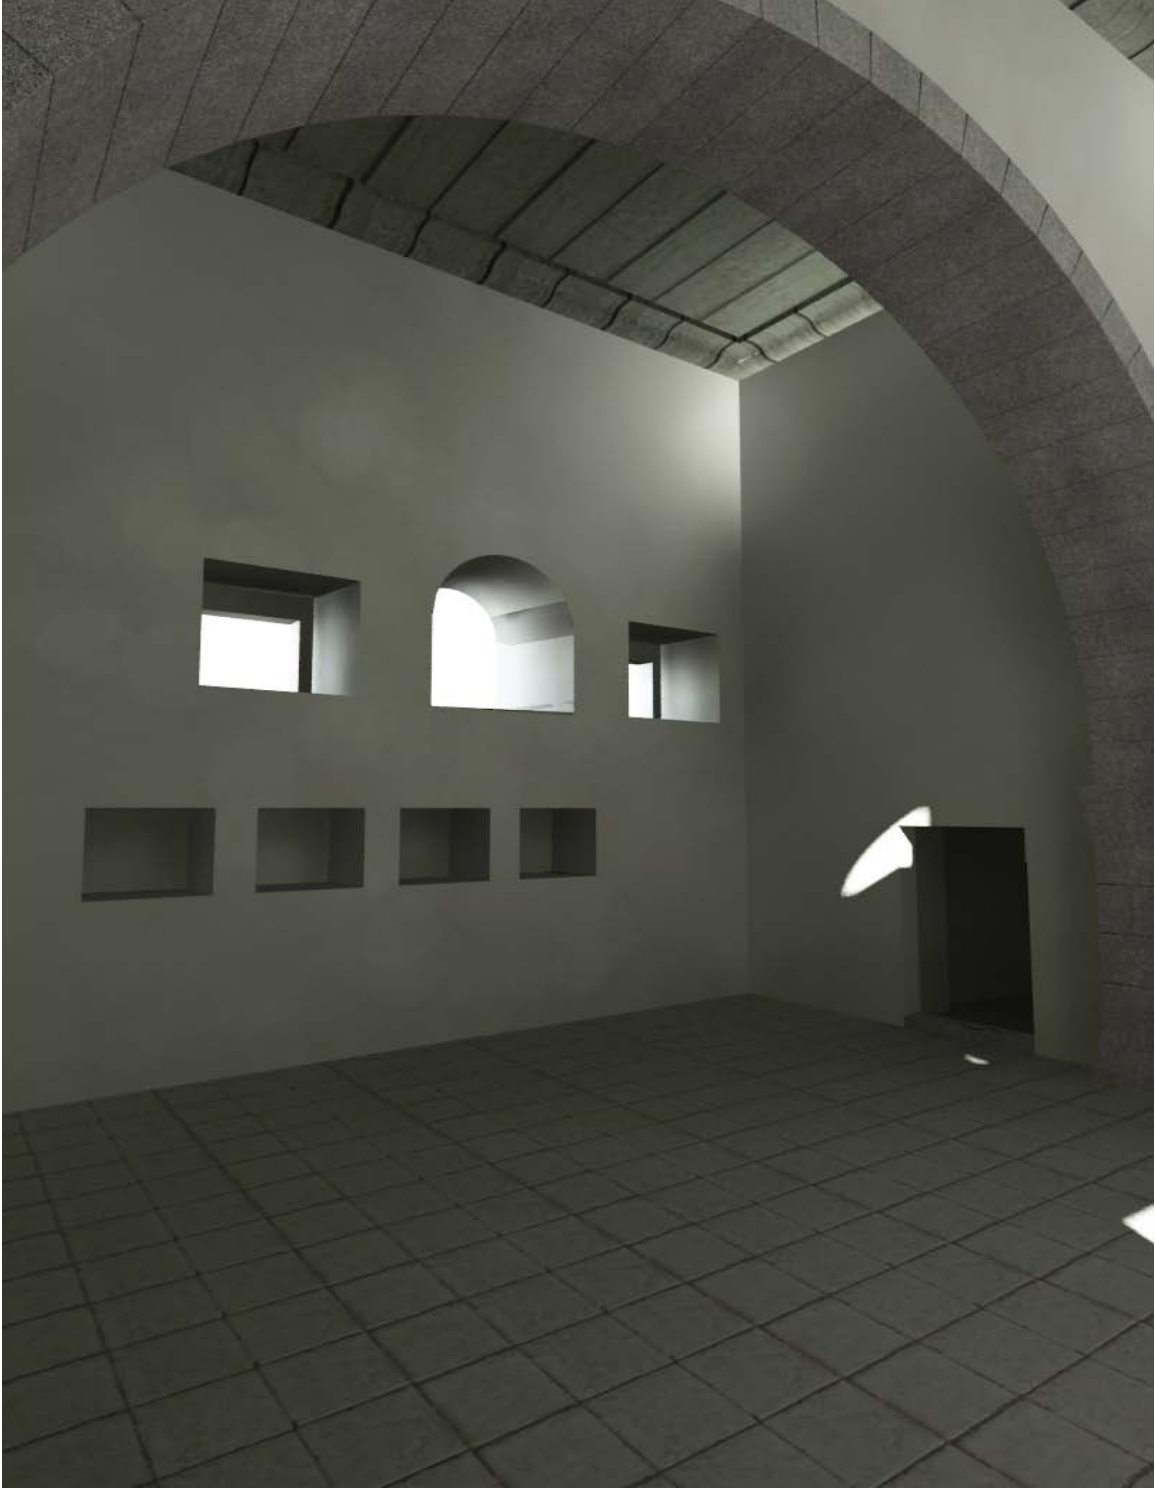
الصورة (11):

الجدار الجنوبي لقاعة القوس (002) وهو يحتوي على ثلاث نوافذ وعلى أربع مشاكٍ.

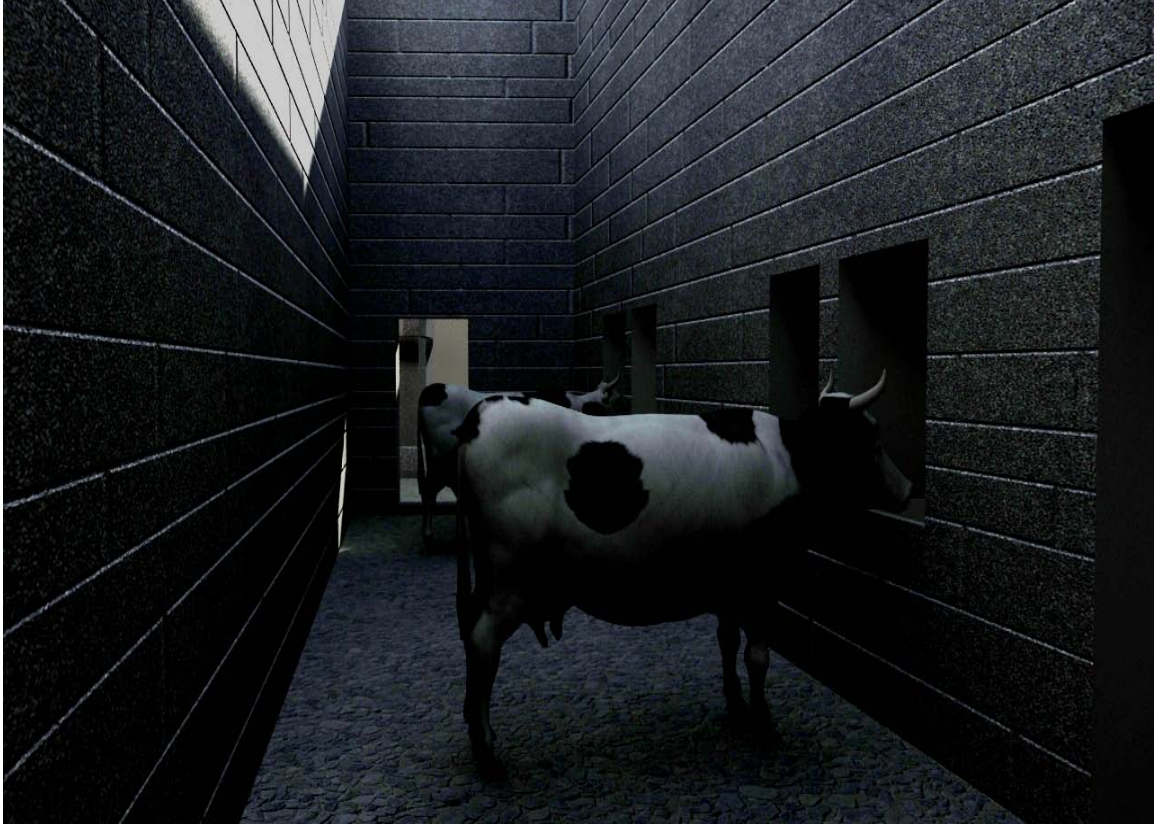
الصورة (12):

الإصطبل وتتوضح فيه فتحات المعالف المطلة على قاعة القوس في الجناح الغربي الملحق.

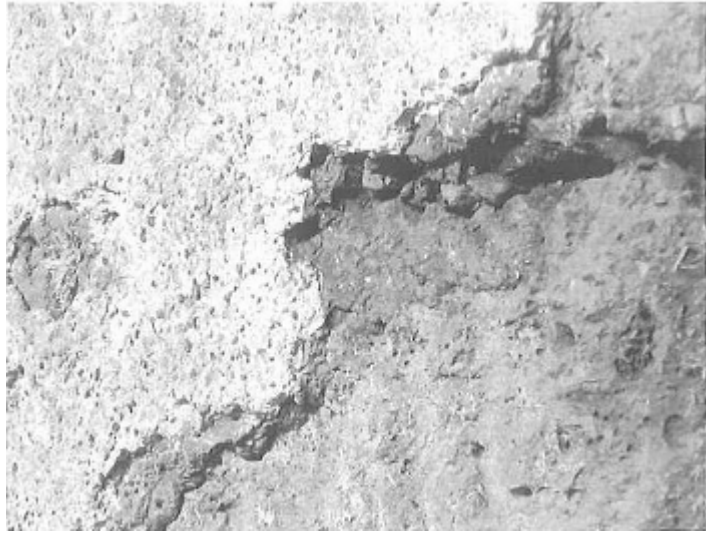
الشكل. 5 تلبيسة مؤلفة من طبقتين<sup>134</sup>.

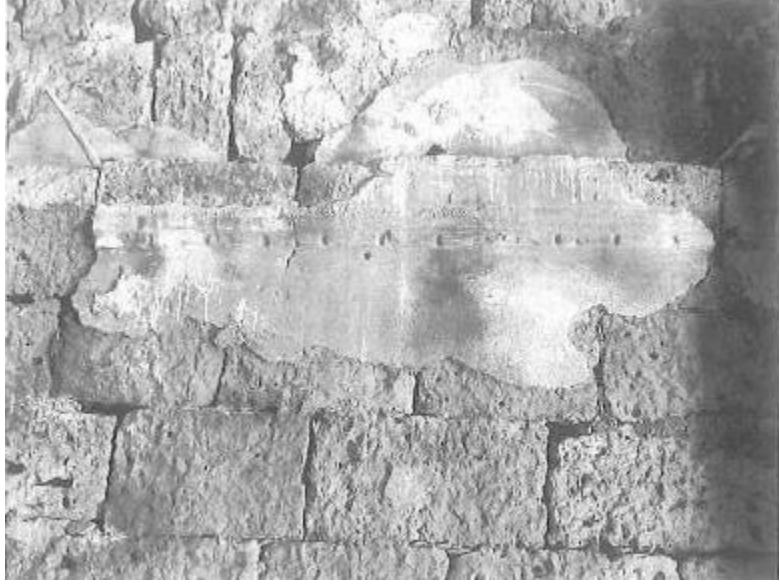
الشكل. 6 تلييسة مزخرفة<sup>135</sup>.

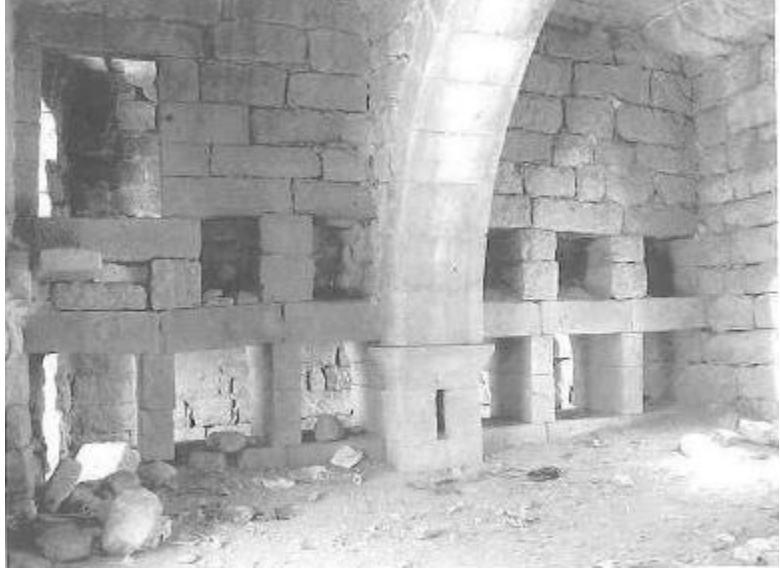
الشكل. 13 معالف تعلوها كوات في المسكن (D) في معربا<sup>142</sup>.
