جامعة دمشق

## تحسين جودة منتجات معامل السيراميك في سورية - (دراسة حالة: معمل زنوبيا)

رسالة مقدمة لنيل درجة الماجستير في الهندسة الصناعية

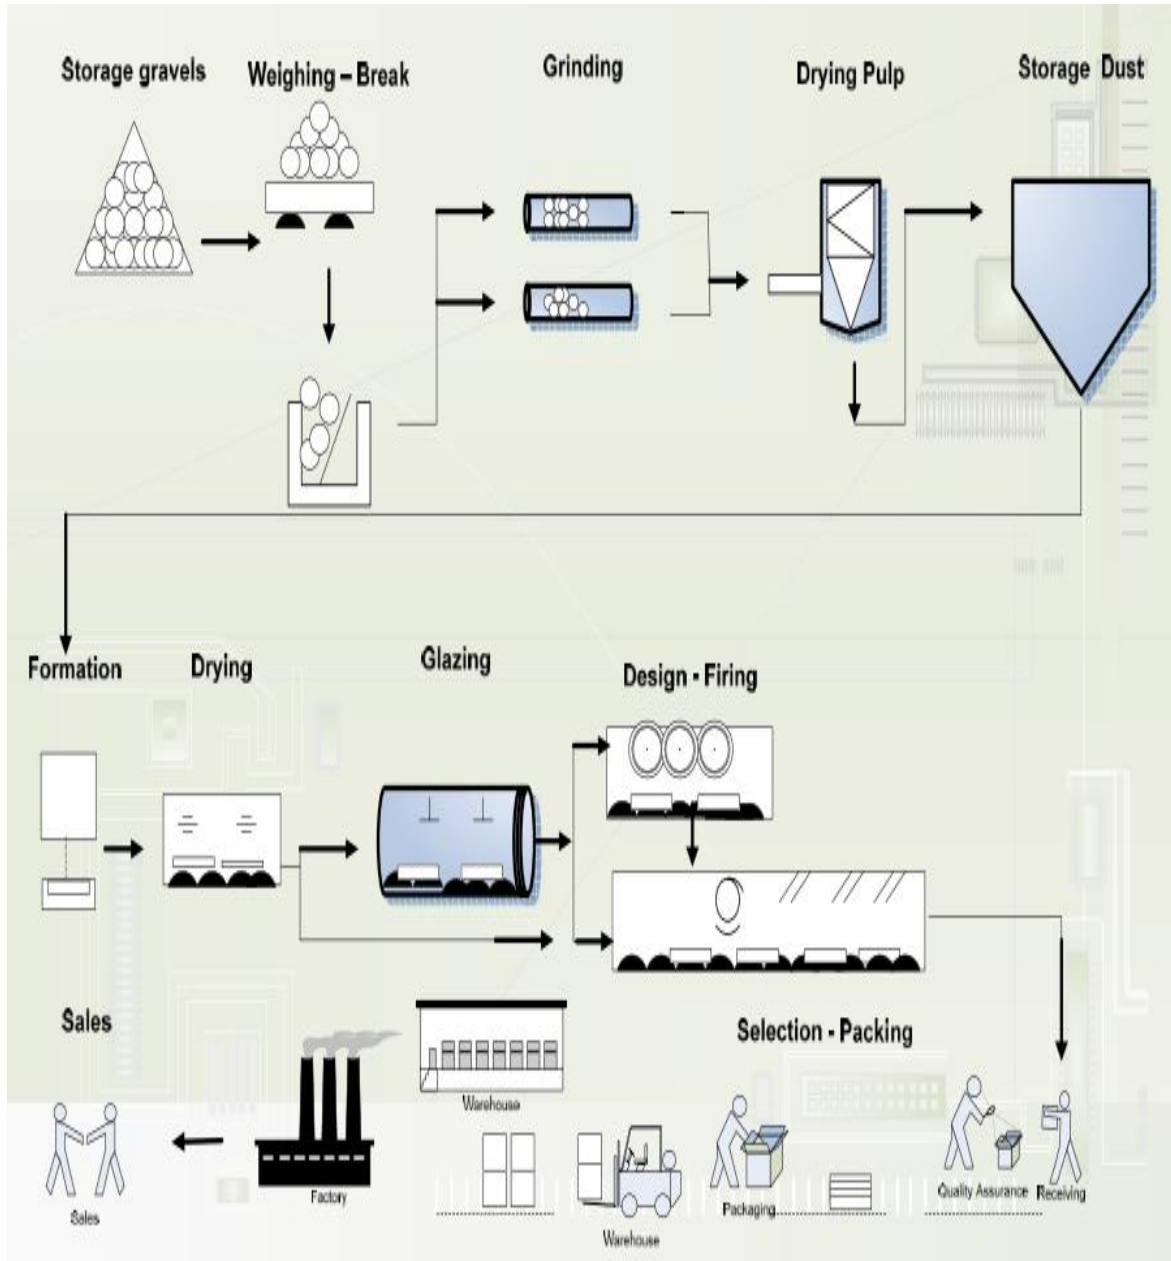
الشكل (1 - 1) تسلسل عملية صناعة السيراميك

إن تدفق عملية الإنتاج لبلاط السيراميك (Ceramic Tiles) بشكل عام كما في الشكل (1 - 1):

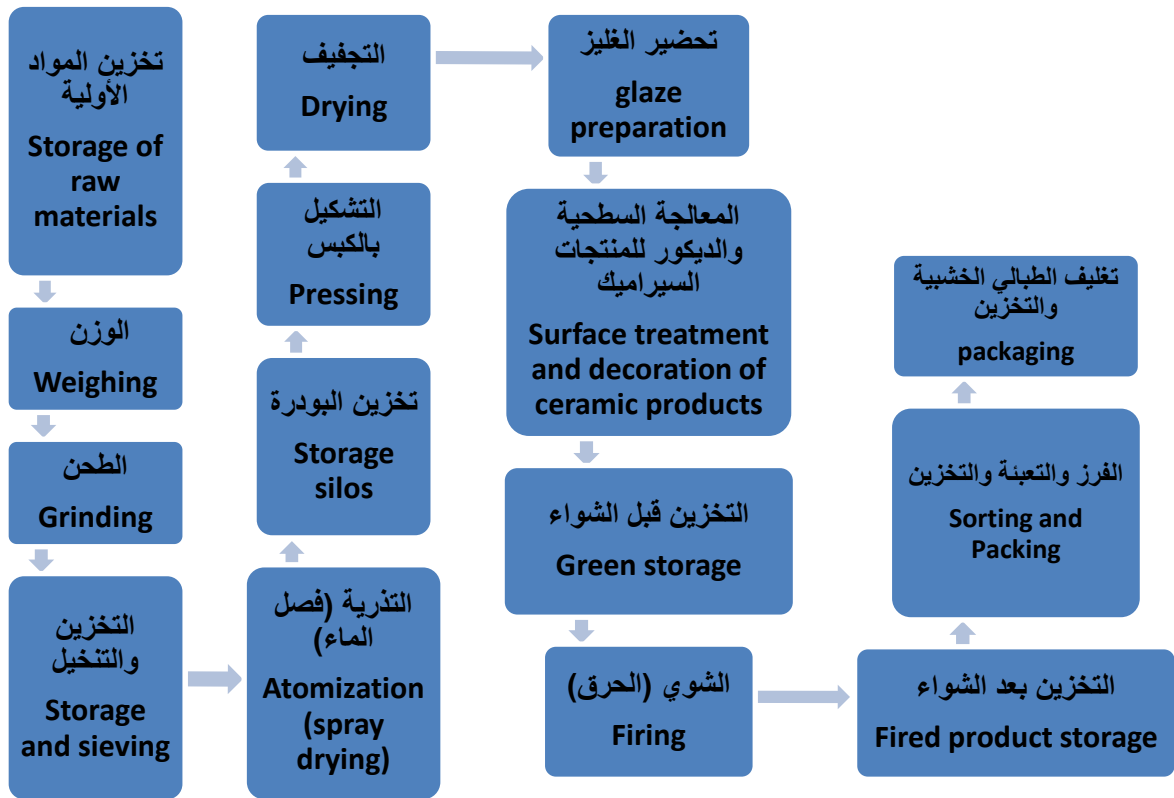
الشكل (1 - 2) مخطط صندوق يوضح تسلسل عملية صناعة السيراميك

ويوضح المخطط الصندوقي في الشكل (1 - 2)، تسلسل عملية إنتاج بلاط السيراميك في المعمل المدروس ابتداءً من تخزين المواد الأولية وصولاً لتغليف المنصات الخشبية الحاوية على الإنتاج الجاهز كما يلي:

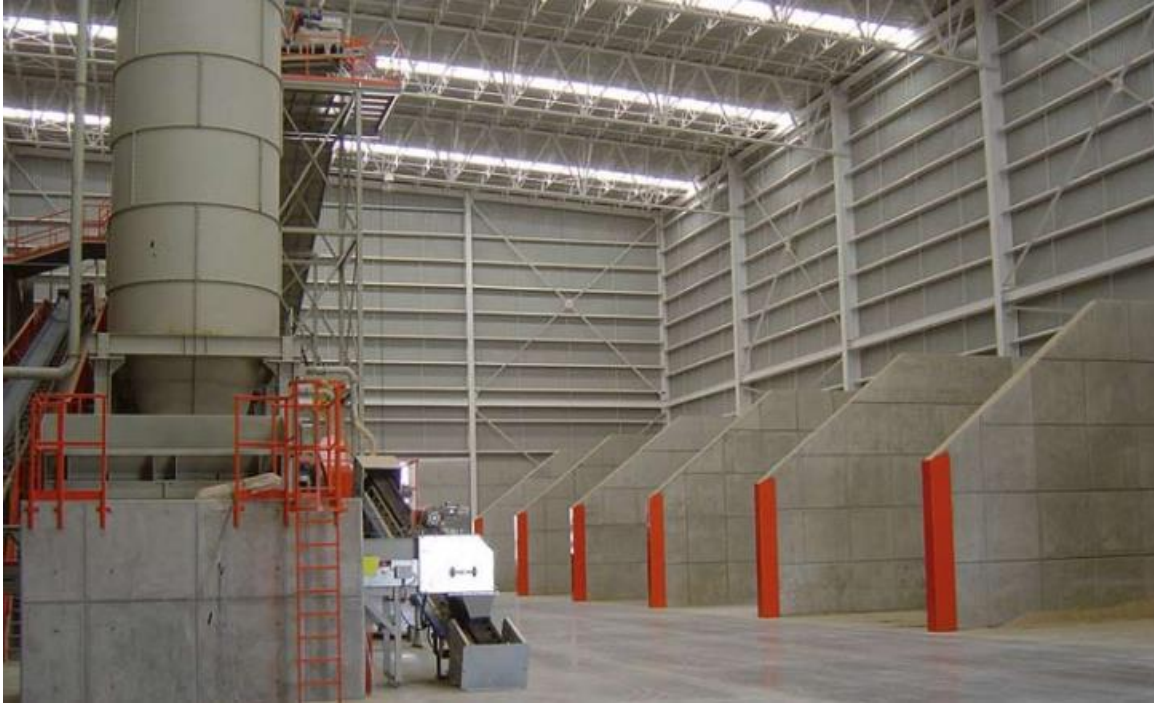
الشكل (1 - 3) الحجرات البيتونية التي يتم تخزين المواد الأولية ضمنها

وتخزن المواد الأساسية الداخلة في تركيبة جسم السيراميك: الرمل، الفلدسبار، الغضار، الكاؤولين، التلك والتراخيت كل مادة على حدة ضمن حجرات بيتونية، كما هو موضح بالشكل (1-3). ليقوم لودر

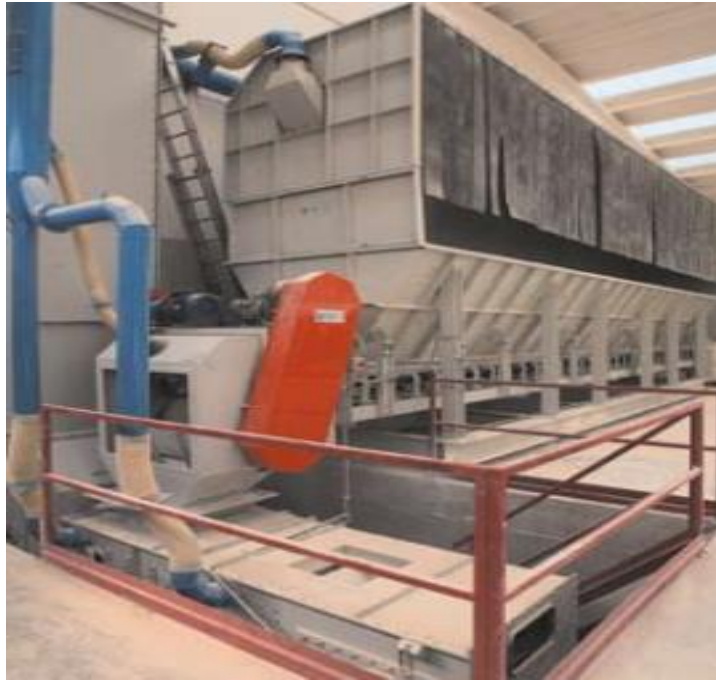
الشكل (1 - 4) الخزانات المعدنية التي تنقل إليها المواد الأولية

ميكانيكي (loader truck) مقاد من قبل شخص بنقلها إلى خزانات معدنية خاصة بكل مادة، كما هو موضح في الشكل (1-4).<sup>[8]</sup>

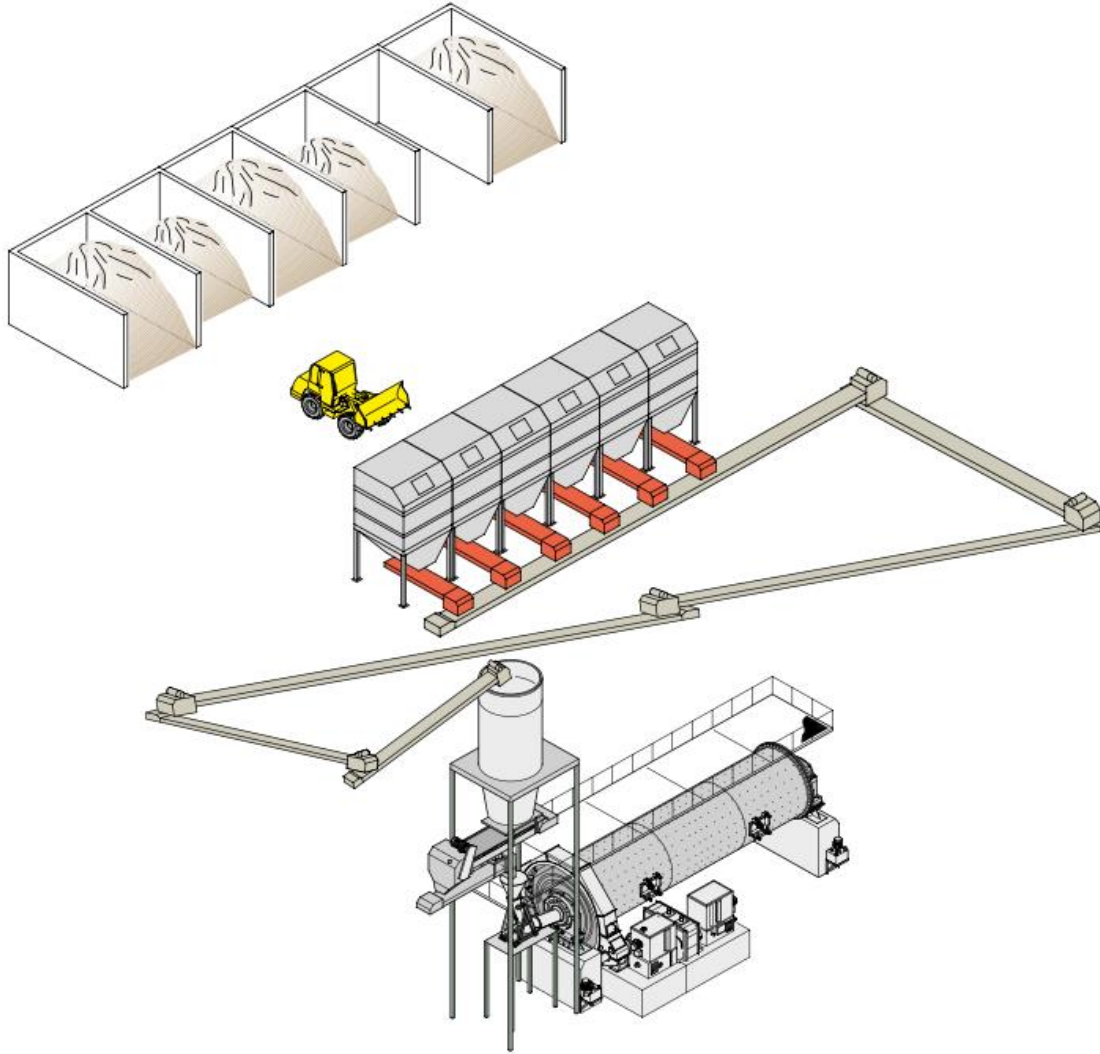
الشكل (1 - 5) قسم الوزن وتوضع الخزانات والسيور الحاملة لخلايا الوزن وسيور النقل

اعتماداً على كمية بلاط السيراميك المراد إنتاجه، ووفق طلب قسم تخطيط الإنتاج يتم وضع المواد الأولية ضمن خزانات معدنية كل خزان مخصص لمادة معينة من المواد الأولية، كما هو موضح بالشكل (1-5). ويمكن أن يوجد عدة خزانات لنفس المادة حسب نسبتها ضمن الخلطة الإنتاجية وعلى مخارج هذه الخزانات المعدنية يوجد سيور ناقة (Conveyor belt) تحتوي على خلايا وزن (Load cell)، وتقوم هذه السيور بإنزال أوزان محددة من المادة وفق الكمية المحددة على لوحة التحكم الرئيسية بالقسم، وتنقل هذه السيور المواد الأولية إلى سير رئيسي، والذي بدوره ينقل المواد إلى خزان تجميع يوجد على مدخل المطاحن المستمرة.<sup>[9]</sup>

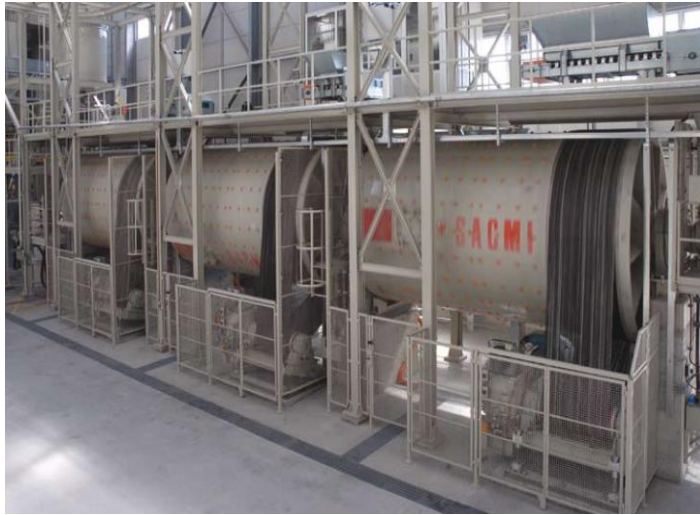
الشكل (1 - 6) شكل عام للمطاحن المستمرة

بعد وصول المواد الأولية إلى خزان التجميع عن طريق السيور الناقلة، يتم ضخ هذه المواد عن طريق ملقم حلزوني إلى مدخل المطحنة المستمرة، ويضاف إلى هذه المواد كمية من الماء وسيليكات الصوديوم (Sodium silicate)، مقاسة بواسطة عدادات تدفق ليتم طحنها ضمن حجرات المطحنة المستمرة المؤلفة من ثلاثة مراحل، كما هو موضح بالشكل (1-6). وتحتوي كل مرحلة على كمية معينة من كرات طحن من مادة الألومينا بأقطار مختلفة حسب مرحلة الطحن، حيث أن كل مرحلة تحتوي على أقطار معينة من هذه الكرات، وتخرج هذه المواد من المطحنة المستمرة على شكل خليط كثيف ولزج ذي رواسب معينة يسمى هذا الخليط بالمرو (Slip)، يتم ضخه إلى آبار أرضية بواسطة مضخات غشائية (Diaphragm pumps). [10],[2]

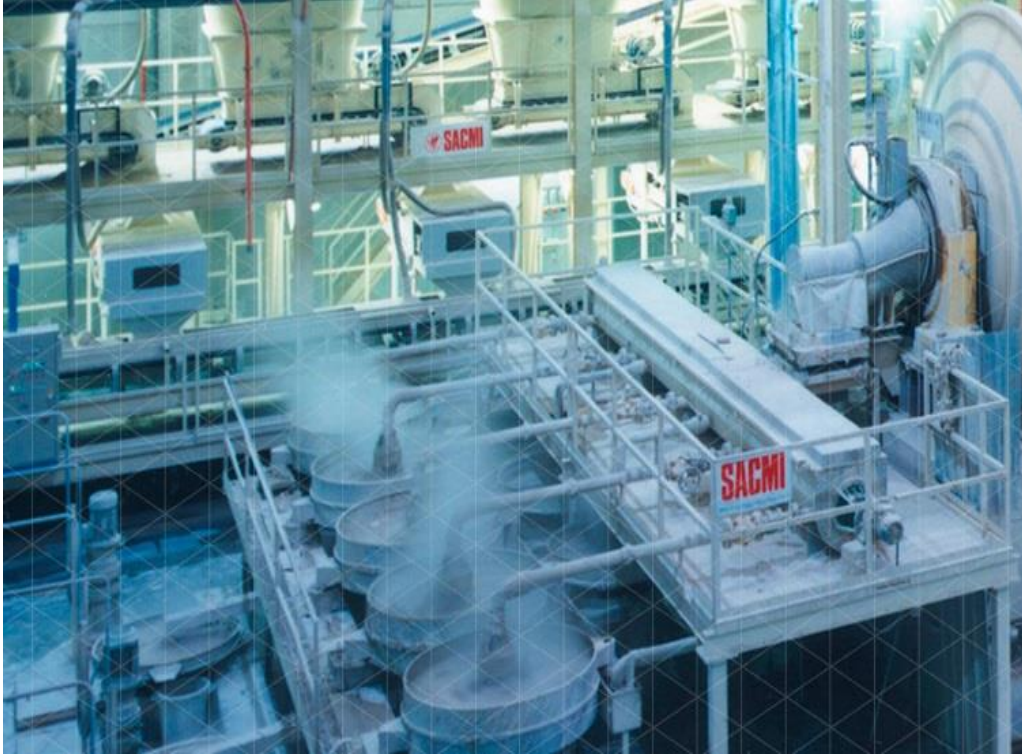
الشكل (1 - 7) مرور مادة المرو على المناخل الرجاجة

بعد خروج خليط المرو من مخرج المطحنة المستمرة يتم ضخه بواسطة مضخات غشائية عبر أنابيب معدنية إلى مجموعة من المناخل الرجاجة (الاهتزازية) (Vibrating sieves)، الموضحة في الشكل (1-7). حيث يتم إزالة الأوساخ من هذا الخليط وتصريف الخليط إلى آبار أرضية أو خزانات هوائية، كما هو مبين بالشكل (1-8). وتستمر عملية تحريك هذا الخليط ضمن البئر الأرضي أو الخزان الهوائي لحين نقله إلى المذرر (Spray dryers). [9],[3]

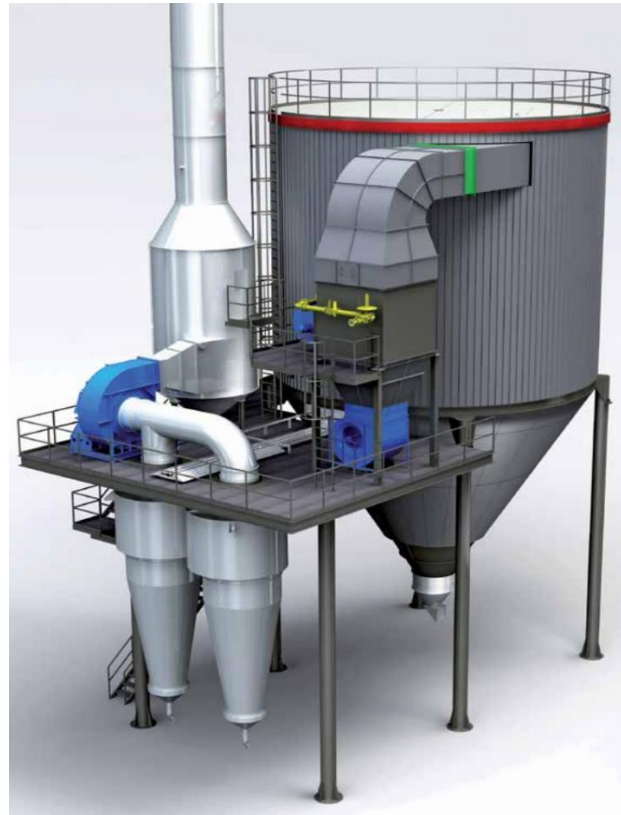
الشكل (1 - 9) المزدر

يتم سحب الخليط من الآبار أو الخزانات وتنخيله مرة ثانية، ومن ثم يضخ بواسطة مضخات غشائية إلى خزان تابع للمزدر المبين بالشكل (1-9). ويتم سحب هذا الخليط بواسطة مضخات مكبسية ويتم رش الخليط المائي للمواد الخام الناتجة عن عملية الطحن بالمطحنة المستمرة (محتوى المواد الصلبة من 60 إلى 70%) تحت ضغط المضخات المكبسية (Piston pump) الموضحة في الشكل (1-10). إلى داخل جسم المزدر في الجزء السفلي من القسم الأسطواني منه، ويوجد تيار من هواء ساخن يتدفق من الجهة العلوية له، ونتيجة ذلك فإن القطرات الدقيقة تلامس تيار الهواء الساخن. فيتم تجفيف القطرات فينتج حبيبات مجوفة كروية متجانسة للغاية (مع نسبة رطوبة تتراوح بين 5.5 إلى 7%)، كما هو مبين بالشكل (1-11). هذا النوع من المسحوق لديه قابلية عالية للتدفق، مما يسهل عملية ملء دقيق لمكابس الضغط والضغط اللاحق للبلاطات المفردة الكبيرة جداً. اليوم، هناك بعض الشركات المتخصصة التي تقوم بإعداد هذا المسحوق المجفف بالرش، وتقوم بتوفير المواد الجاهزة مباشرة إلى مصانع صناعة السيراميك حيث تتم المعالجة الإضافية. [2], [11]

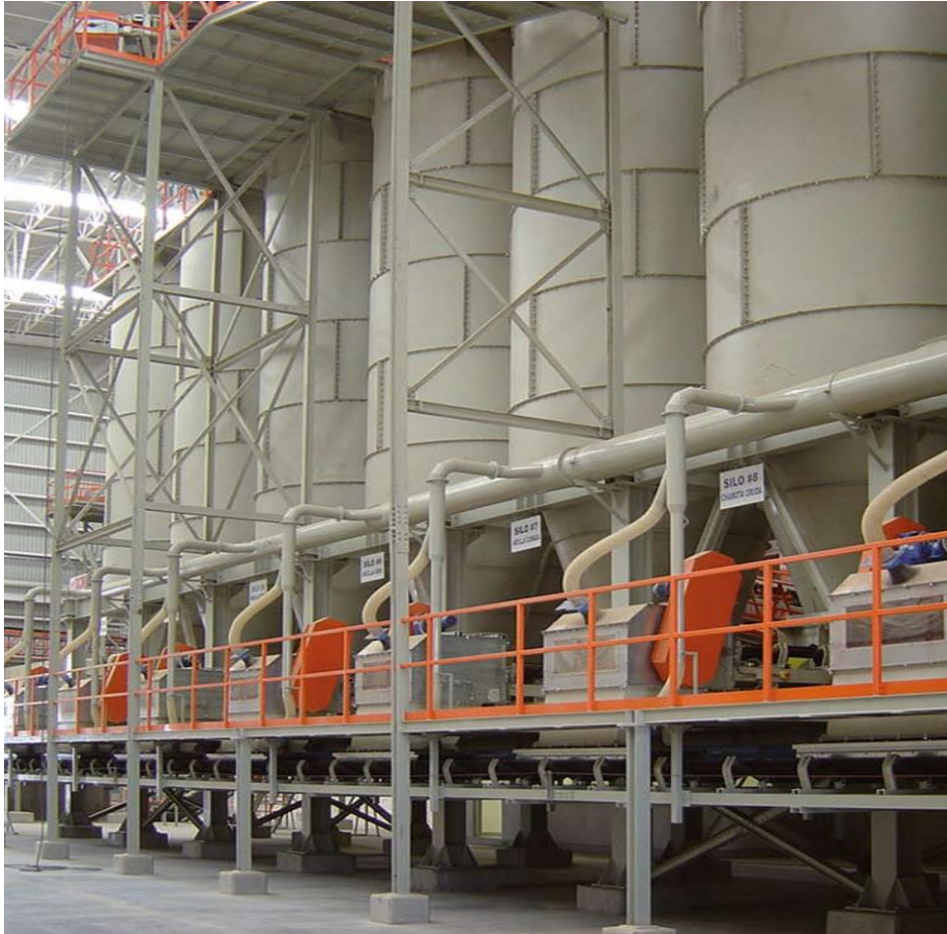
الشكل (1 - 12) صوامع تخزين البودرة

تتساقط حبيبات البودرة من جسم المذرر إلى سيور ناقلة أو نواقل سطحية، تقوم بنقل هذه البودرة إلى صوامع تخزين (Storage silos)، كما هو مبين بالشكل (1-12). بحيث يتم تخزين هذه البودرة لمدة معينة حتى تتجانس الرطوبة لجميع حبيبات البودرة الموجودة ضمن الصومعة الواحدة، ومن مخرج هذه الصوامع تنتقل البودرة عن طريق سيور ناقلة تقوم بتعبئة خزان تغذية المكابس.<sup>[10]</sup>

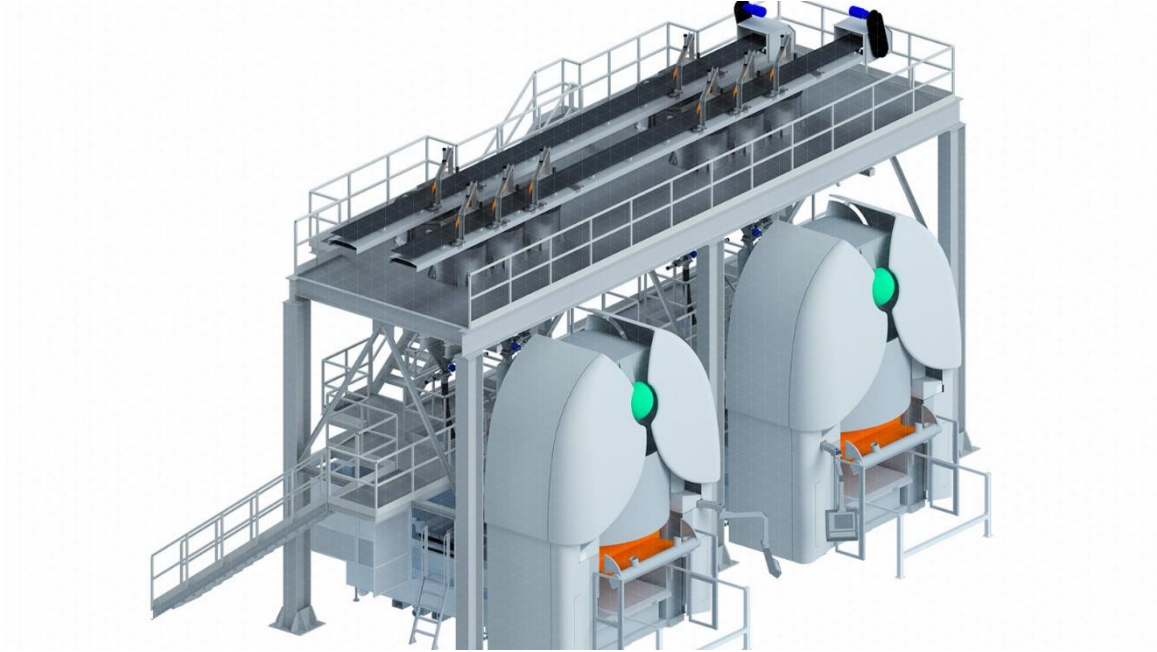
الشكل (1 - 13) المكابس

تخرج البودرة من خزان تغذية المكابس عن طريق آلة تعبئة تدعى بصندوق تعبئة المكبس (filler box)، والتي تقوم بتغذية قالب المكبس بالبودرة. والمكابس الهيدروليكية الحديثة الموضحة في الشكل (1-13). توفر قوة كبس عالية قد تصل إلى 10000 طن، وتتميز بالإنتاجية العالية ومجال عالي من التحكم

والضبط بواسطة لوحات الكترونية متطورة، ويمكن الضبط التلقائي لهذه المكابس لضمان تناسق الحجم، ويمكن ضبط هذه اللوحات الالكترونية بسهولة لتلبية مجموعة متنوعة من المتطلبات.[12]

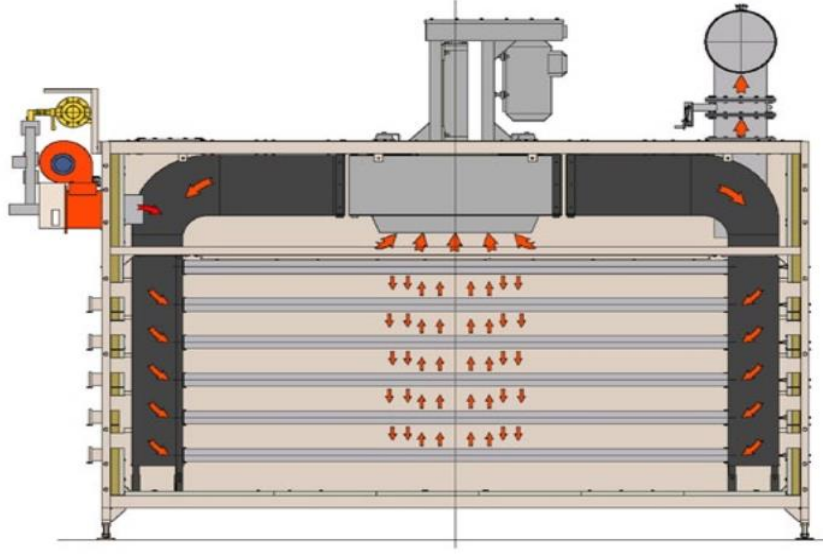
الشكل (1 - 16) آلية عمل المجفف

على جوانب المجفف هواء التجفيف الساخن، الذي يتدفق ضمن حيز المجفف ويعمل على تجفيف البلاط كما في الشكل (1-16). وتكون درجة الحرارة القصوى في هذه المجففات أعلى عادة من خيار المجفف الرأسى (العمودي) (حوالي 350 درجة مئوية) ودورات التجفيف أقصر، بين 15 و 25 دقيقة.

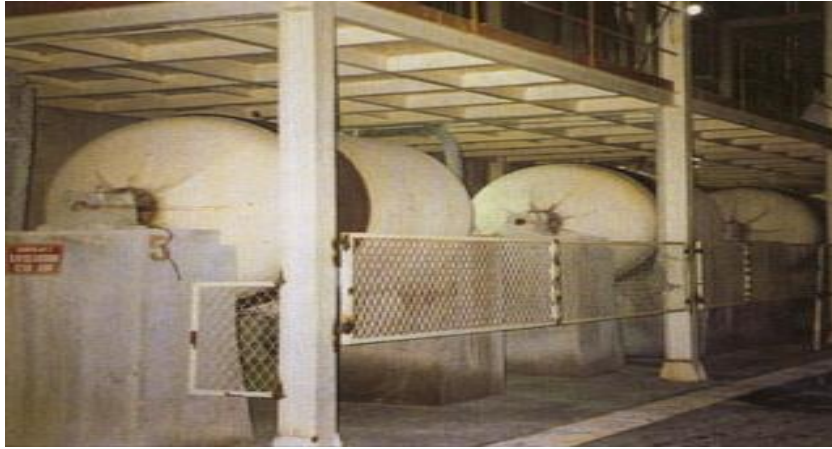
الشكل (1 - 17) مطاحن الجليز الثابتة

في عملية التحضير للطلاء الزجاجي، عادةً ما يتم طحن المواد في مطاحن متقطعة (ليست مستمرة)، كما في الشكل (1-17). إلى أن يتم الحصول على المزيج المطلوب. يمر الجليز عبر المناخل الزجاجية (الاهتزازية). ثم يتم تعديل درجة التعليق المائي. تعتمد خصائص التعليق على طريقة التطبيق المستخدمة.

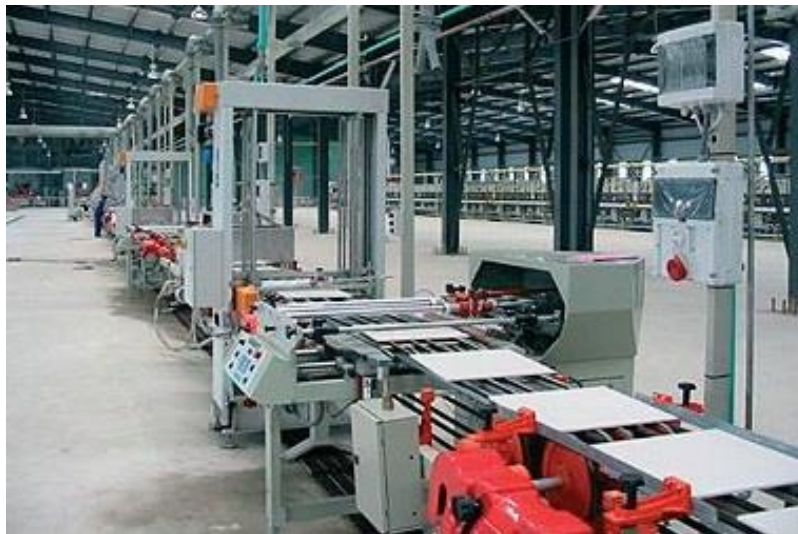
الشكل (1 - 18) أجزاء من خط الطلاء بالجليز

يتألف خط الطلاء (Glazing line) من مجموعة من السيور الناقلة، يتحرك عليها بلاط السيراميك، كما هو موضح بالشكل (1-18). بالإضافة إلى مجموعة من الصناديق (الحجرات) المصنعة من الكروم والتي يمر ضمنها بلاط السيراميك ويتم رشه بمواد التثبيت (fixing materials) والأنغوب (Engobe).

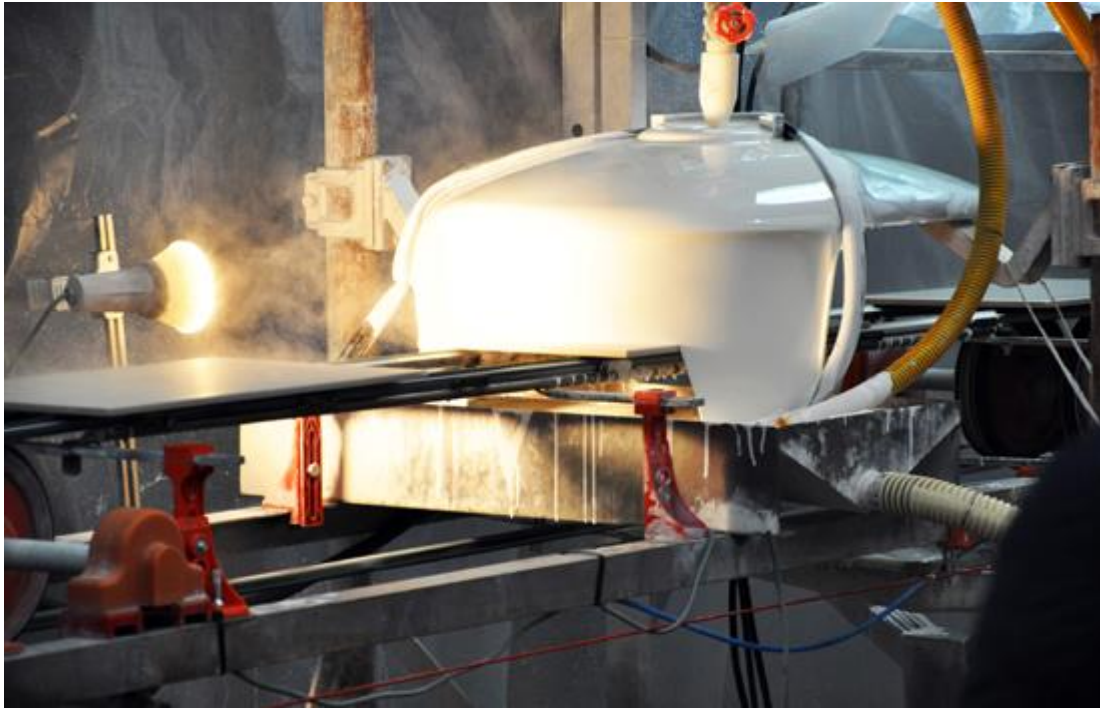
الشكل (1 - 19) التغطية بالجليز بواسطة الشلالات

يكون الجليز على شكل معلق مائي. يتم ضبط خصائص اللزوجة والتعليق لتناسب مع طريقة التطبيق، والتي قد تكون بالرش أو التغطية بالشلال، كما في الشكل (1-19). أو التزجيج الجاف أو التزيين.

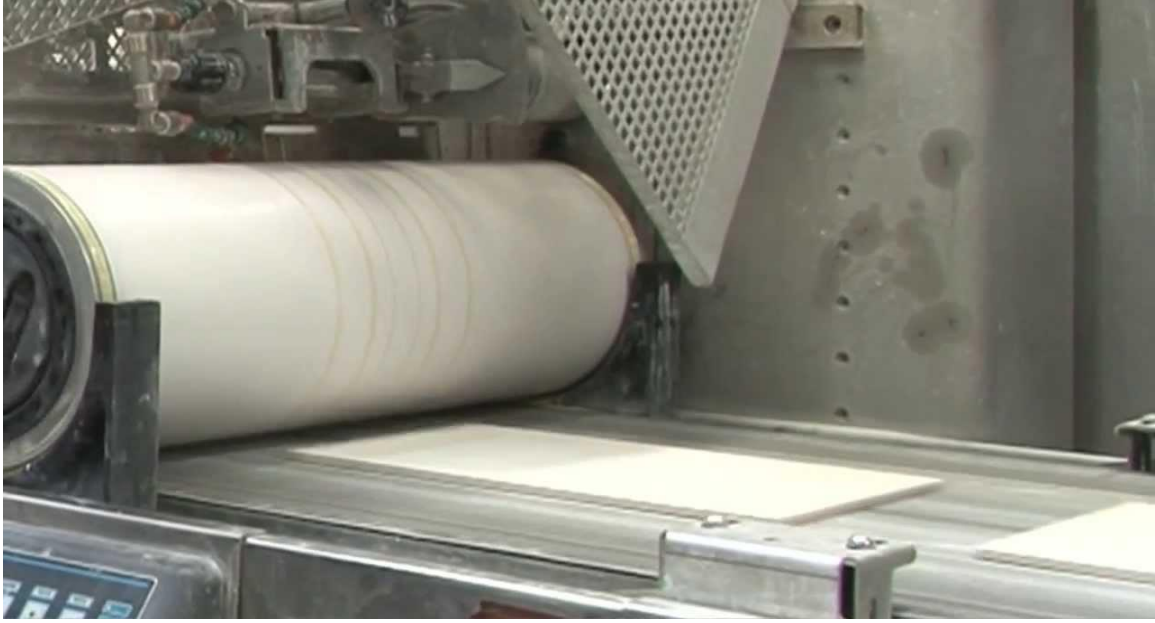
الشكل (1 - 20) طابعات الرول

هناك تقنيات تزيين أخرى هي تقنية الحفر والطباعة بواسطة طابعات الرول (Roller printers)، كما في الشكل (1-20). في هذه التقنيات، يتم نقل النموذج مباشرة على لفة واحدة أو أكثر، ويتم تطبيق الحبر على البلاط من هذه الرولات، وهذه التقنية تتيح الطباعة على حواف البلاط أيضاً.

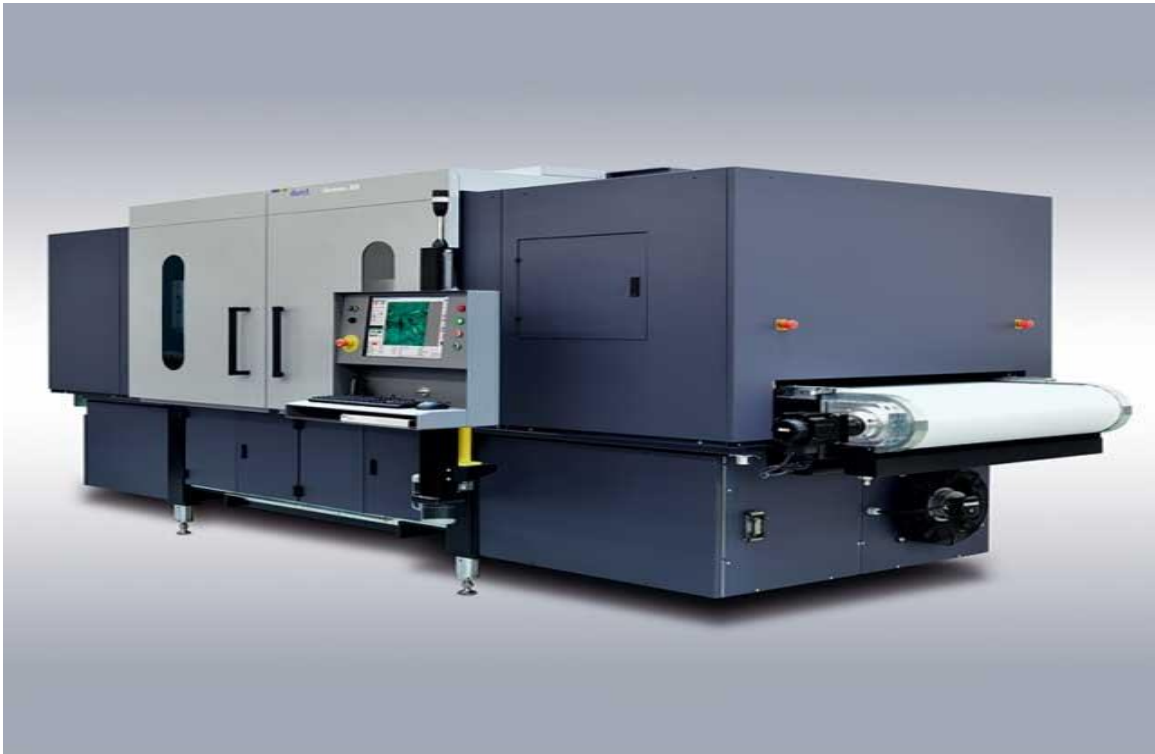
الشكل (1 - 21) طابعات الديجيتال

وهناك تقنية الطباعة النافثة للحبر (الطابعات الديجيتال) (Digital printers)، الناشئة في الوقت الحاضر، كما في الشكل (1-21). التي تقوم بنفث الحبر على البلاط وفقاً لتصميم موجود لدى الطابعة بشكل صورة الكترونية.[12]

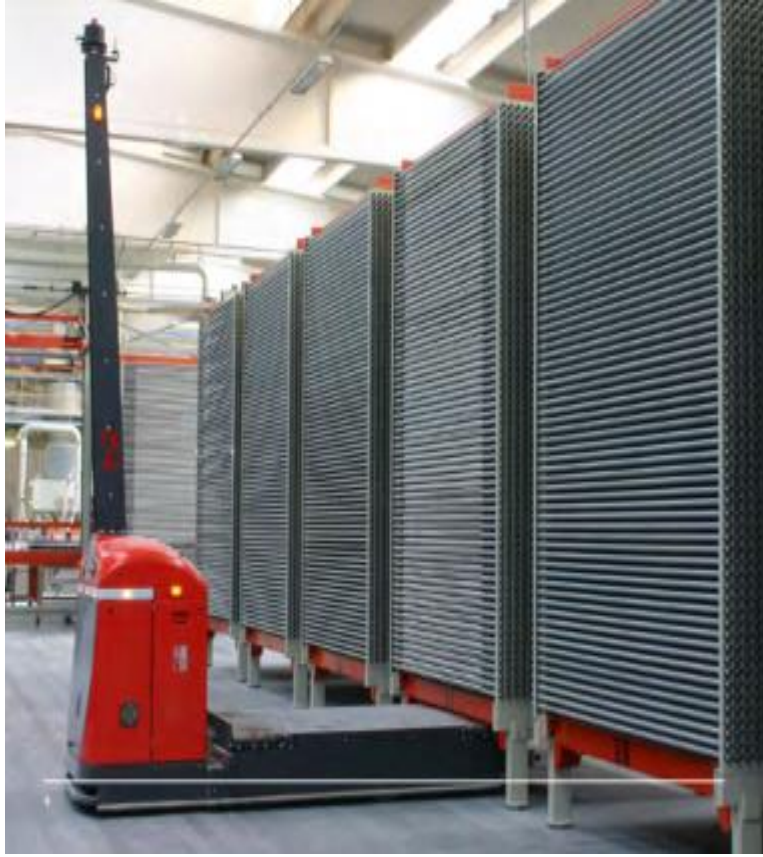
الشكل (1 - 22) عربات تخزين السيراميك قبل الشواء مع السيارة الحاملة لهذه العربة

عند مخارج خطوط الطلاء، يوجد آلات تقوم بتعبئة بلاط السيراميك ضمن عربات على شكل رفوف، كما في الشكل (1-22). ويتم نقل هذه العربات بواسطة سيارة يتم التحكم بها بواسطة نظام ملاحه ليزري، ويتم تخزينها في أحد الأماكن المخصصة ضمن الصالة الإنتاجية. ويوجد آلة مشابهة على مدخل الأفران، حيث تقوم السيارة بنقل العربة إلى هذه الآلة لتقوم بتفريغها إلى الفرن، حيث أنه يجب ألا ينقطع دخول السيراميك إلى الفرن.<sup>[12]</sup>

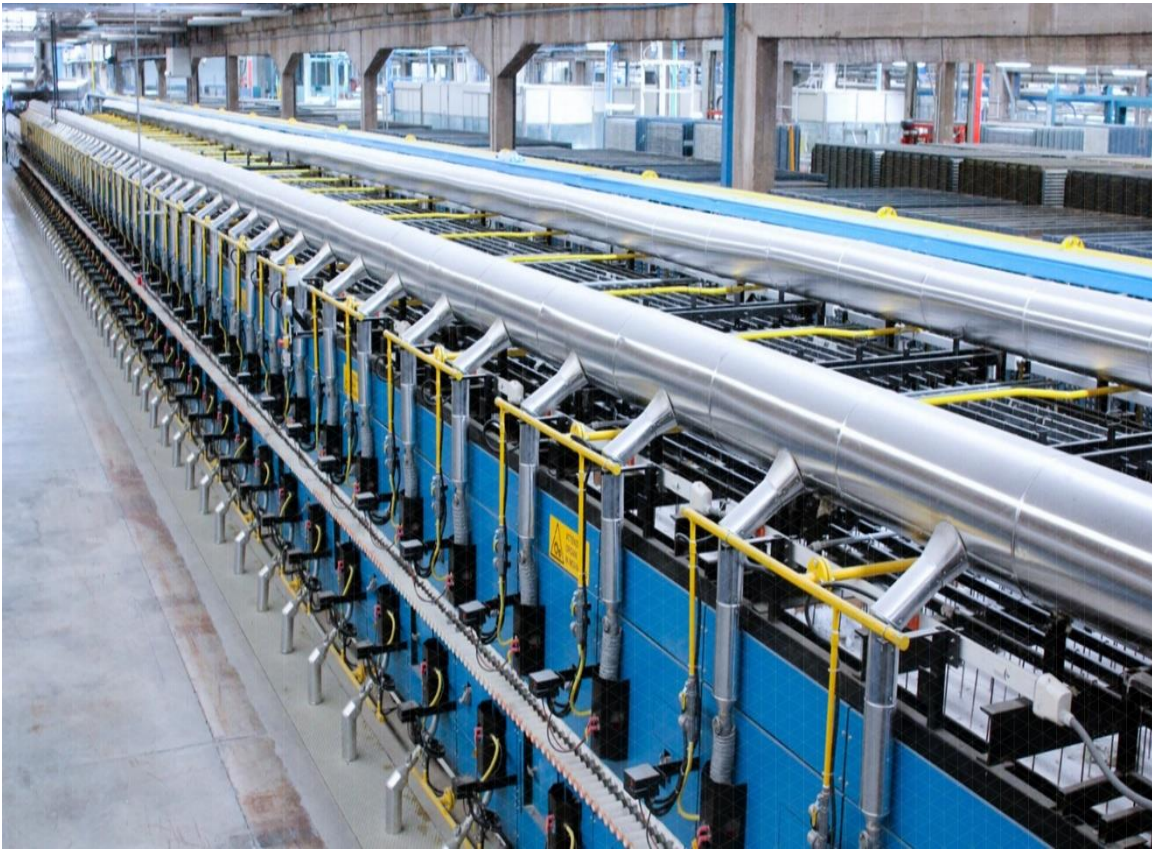
الشكل (1 - 23) حجرات الفرن المعدنية

تُستخدم أفران الأسطح ذات الطابق الواحد الآن بشكل عالمي تقريبًا لإنتاج بلاط الجدران والأرضيات، وتم تقليل زمن دورة التشغيل (الزمن المستغرق من لحظة دخول البلاطة حتى خروجها من الفرن) إلى أقل من 40 دقيقة. وهذا الفرن مؤلف من عدة حجرات معدنية معزولة بشكل جيد، كما في الشكل (1-23). ومقسم إلى عدة مناطق حرارية، كما هو موضح بالشكل (1-24). والمناطق الحرارية هي كالتالي:

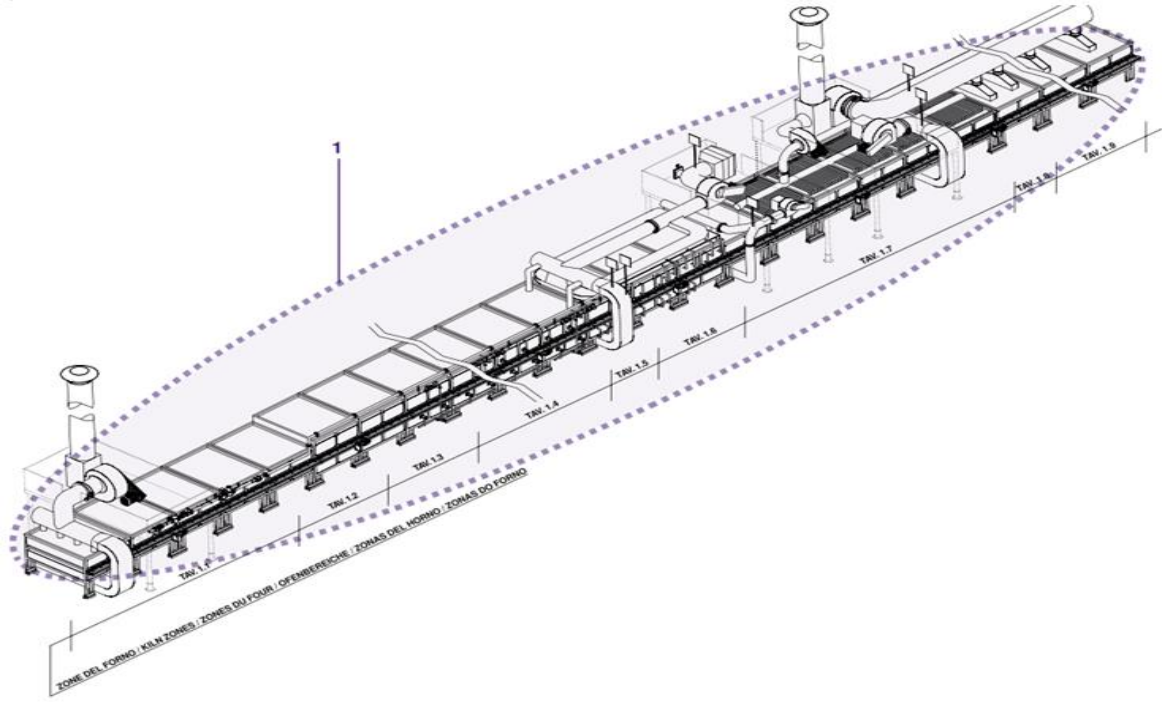
الشكل (1 - 24) توزيع المناطق الحرارية في الفرن

- منطقة مقدمة الفرن (الدخول).
- منطقة التسخين الأولي.
- منطقة التسخين الثاني.
- منطقة الشوي (الحرق).
- منطقة التبريد السريع الأولي.
- منطقة التبريد السريع الثاني.
- منطقة التبريد البطيء.
- منطقة تبريد بطيء بالامتصاص (يمر هواء بارد ضمن بواري دون أن يختلط مع جو الفرن).
- منطقة التبريد النهائي.

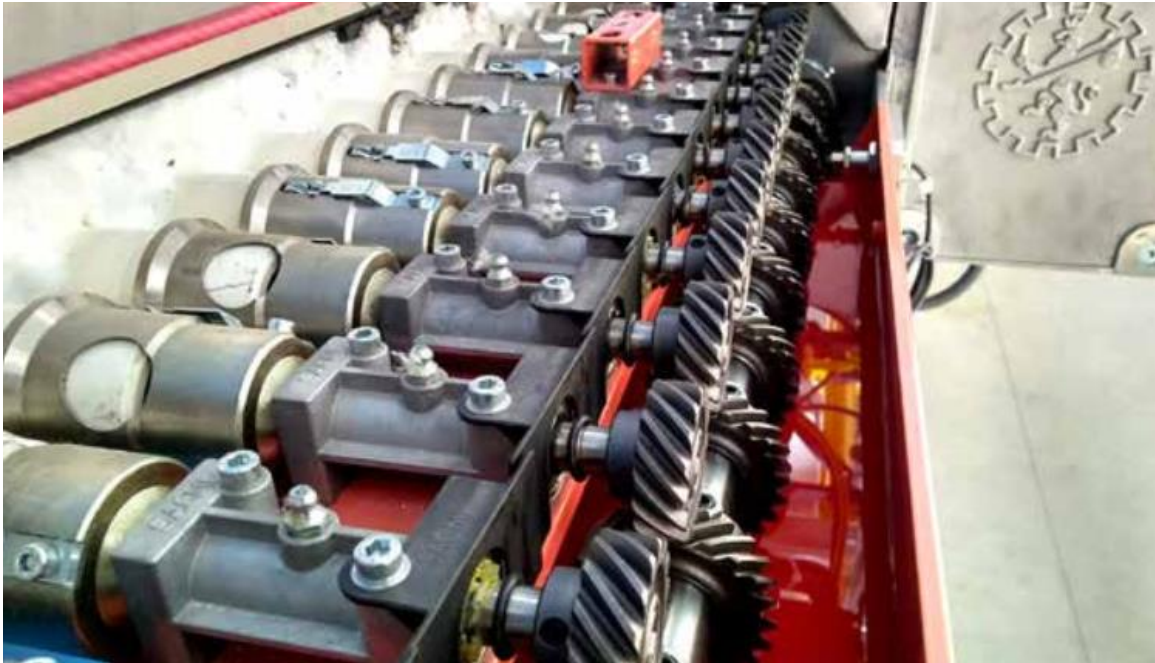
الشكل (1 - 25) آلية نقل الحركة في الأفران

ينتقل البلاط فوق رولات مقادة مدفوعة، كما في الشكل (1-25). ويتم تأمين الحرارة المطلوبة بواسطة حراقات الغاز الطبيعي (gas burner) الموجودة على جوانب الفرن، كما في الشكل (1-26). إن آليات نقل الحرارة الرئيسية هي الحمل الحراري والإشعاع.<sup>[13]</sup>

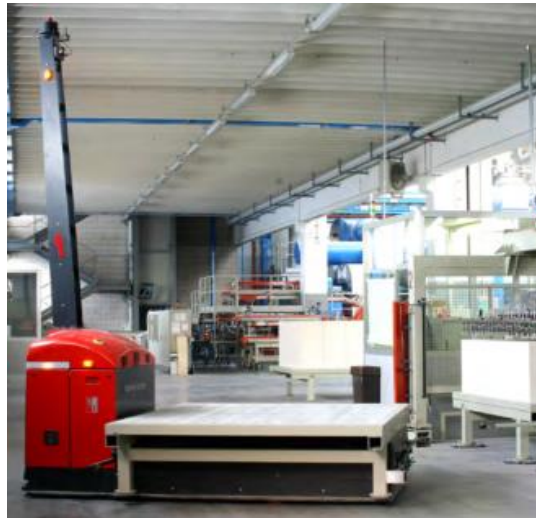
الشكل (1 - 27) منصات تخزين السيراميك المشوي مع السيارة الحاملة للمنصة

وهي مرحلة مشابهة لمرحلة التخزين قبل الشواء مع اختلاف بنظام عمل الآلة الموجودة، حيث أن هذه الآلات تقوم بتعبئة بلاط السيراميك فوق بعضه البعض على منصة معدنية (طاولة)، كما في الشكل (1-27). ويتم نقل هذه المنصات بواسطة سيارة يتم التحكم بها بواسطة نظام ملاحه ليزري، ويتم تخزينها في أحد الأماكن المخصصة ضمن الصالة الإنتاجية. ويوجد آلة مشابهة على مدخل خط الفرز (Sorting line) حيث تقوم السيارة بنقل العربة إلى هذه الآلة لتقوم بتفريغها إلى خط الفرز.<sup>[12]</sup>

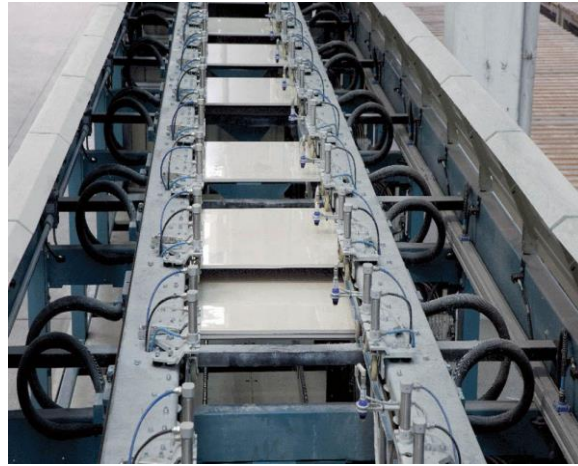
الشكل (1 - 28) آلة تجميع النخب

يتم تمرير بلاط السيراميك على خط الفرز عن طريق سيور ناقلة، ويتم تحديد النخب بشكل أولي من قبل عامل متمرس يعتمد على نماذج معينة لتحديد النخب، ومن ثم يتم تحديد النخب بشكل آلي بواسطة كاميرات ليزيرية تتأكد من استوائية البلاطة وأبعادها. ومن ثم تنتقل البلاطة إلى مكنة تقوم بتجميع كل مجموعة من النخب نفسه على حدا، كما في الشكل (1-28). ومن ثم تنتقل كمية معينة من مجموعة النخب الواحد إلى مكنة التغليف التي تقوم بتغليف هذه المجموعة بواسطة الكرتون واللاصق، ومن ثم يتم جمع كل صندوقين أو ثلاثة فوق بعضهم البعض، كما في الشكل (1-29). لتقوم آلة بوضع حزام بلاستيكي (Plastic Strap) يربط هذه الصناديق، ومن ثم يقوم روبوت آلي بحمل الصناديق ووضعها على منصات خشبية خاصة، كما في الشكل (1-30).<sup>[11]</sup>

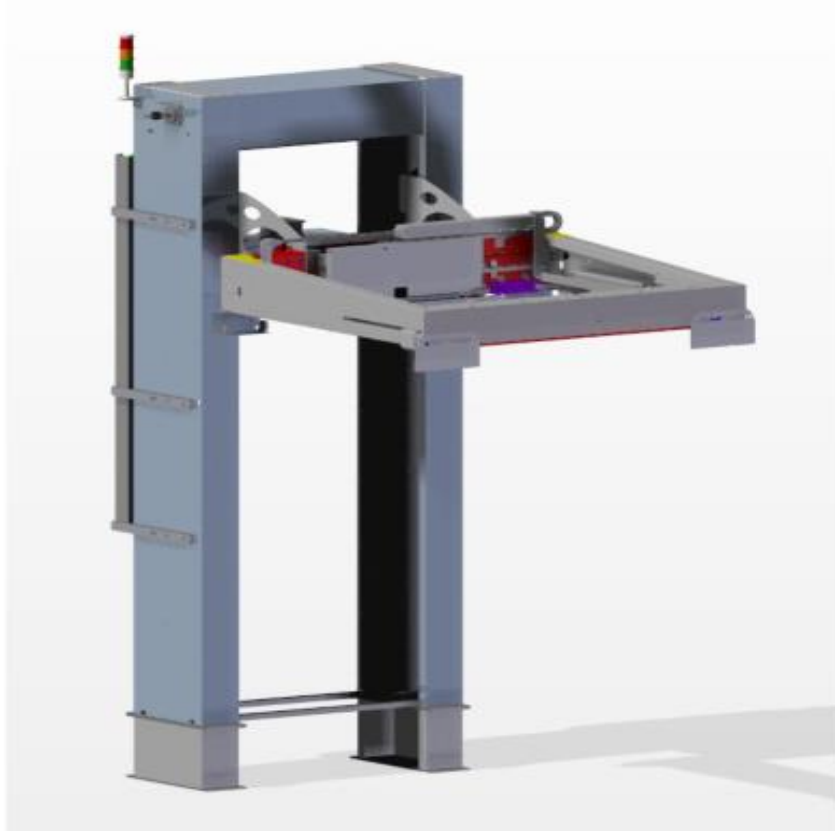
الشكل (1 - 32) آلة تحزيم المنصة الخشبية بحزام أفقي

بعد تعبئة المنصة الخشبية، تقوم سيارة آلية بنقل هذه المنصة الخشبية إلى خط يقوم بوضع حزام للمنصة الخشبية بشكل أفقي، كما في الشكل (1-32). ومن ثم شاقولي، كما في الشكل (1-33). ومن ثم تغليف المنصة الخشبية كاملة بغطاء نايلون (nylon cover)، كما في الشكل (1-34). ومن ثم تقوم سيارة ليزيرية بأخذ المنصة الخشبية الجاهزة وتضعها في مستودع مؤقت ويوضح الشكل (1-31) السيارة الليزيرية المستخدمة، ومن ثم تقوم رافعات شوكية (Forklift) مقادة من قبل أشخاص بوضعها ضمن مستودعات.<sup>[11]</sup>

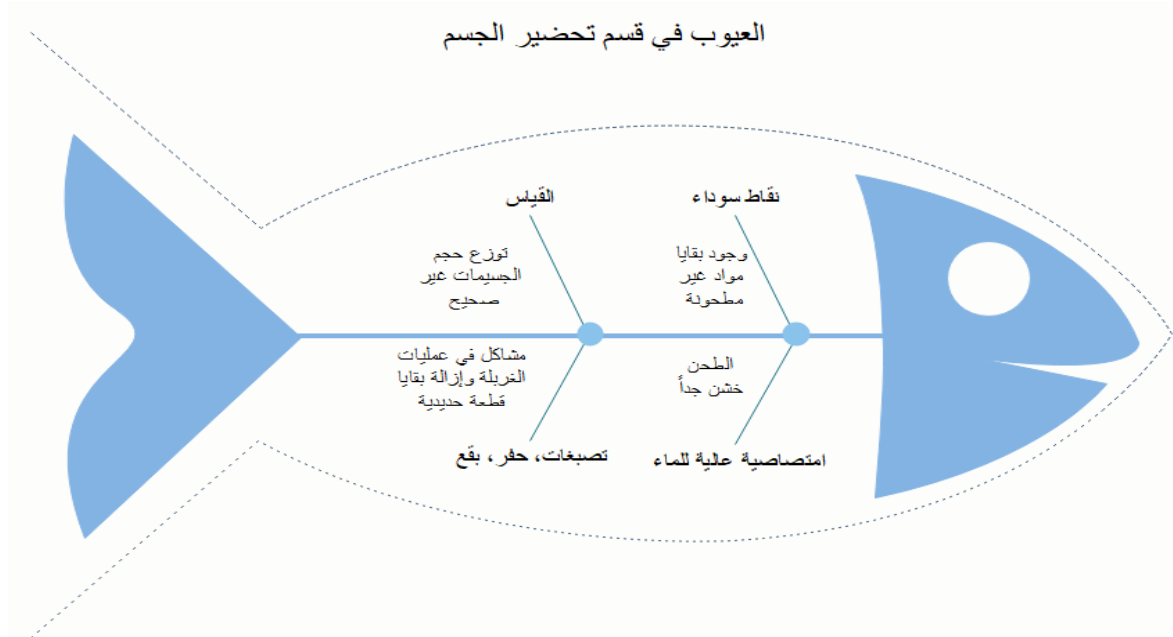
الشكل (2 - 1) أهم العيوب في قسم تحضير الجسم وأهم المسببات لها

ويمكن تلخيص العيوب التي تحصل في قسم تحضير المرو وتحضير الجسم كما هو في الشكل (2)-1 والذي هو عبارة عن مخطط يسمى بمخطط عظم السمكة أو مخطط السبب والأثر أو مخطط ايشيكاوا، ويبين الشكل المشكلات الوارد حدوثها مع مسببات هذه العيوب.

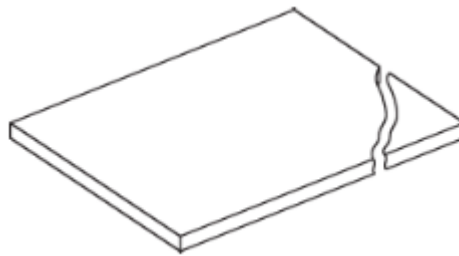
الشكل (2 - 2) كسر الزوايا

أي أن البلاط الأخضر الناتج من هذه العملية يكون مشطوف الزوايا، وذلك لزوايا واحدة أو أكثر للبلاطة أو الزاوية مكسورة، كما في الشكل (2-2). وهذه الظاهرة تحدث من خلل في مواصفات الخامة مؤدية إلى ضعف زوايا البلاطة وحلها تحسين مواصفات الخامة.

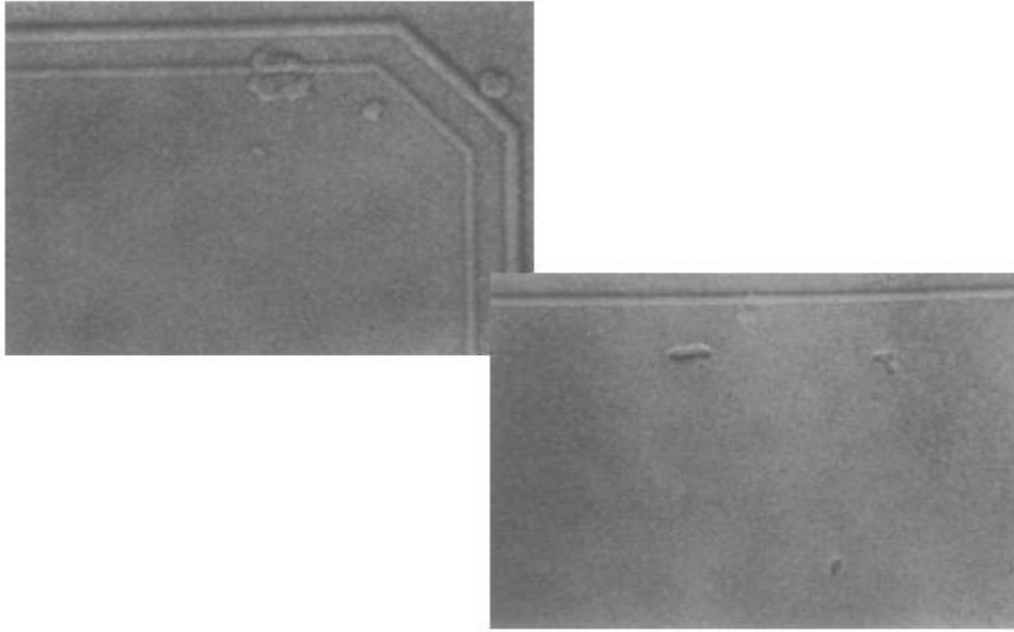
الشكل (2 - 3) عدم نظافة وجه البلاط المنتج

الأولى: وهي البروز نتيجة عدم وجود هواء كاف لتنظيف القالب بين كل كبسة والتي تليها.

والثانية: وهي الندب، وتسمى في عرف الصناعة (تآكل على سطح البلاط)، وهذه تكون بسبب إما بزيادة نسبة الرطوبة عن الطبيعي، أو نوعية الخامة تكون غير جيدة، ومن السبب يكون الحل. وعامة يتم إضافة تلك كمادة بلاستيكية معالجة إلى الخلطات لتفادي هذه الظاهرة ومن الممكن أن تخفي بطانة الجليز مثل هذه العيوب إذا كانت صغيرة.<sup>[12]</sup>

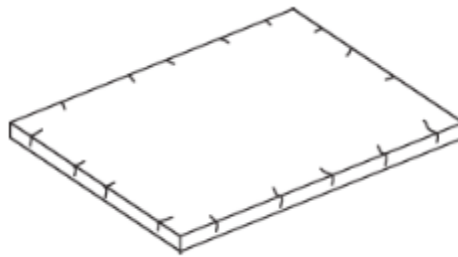
الشكل (2 - 4) شروخ صغيرة على جوانب البلاطة

- شروخ صغيرة على جوانب البلاطة، كما هو موضح في الشكل (2-4). وتكون نتيجة لسرعة إخراج البلاط بعد الكبس من القوالب السفلية، مما يؤدي إلى التشقق نتيجة التمدد السريع المفاجئ للبلاطة. ويتم حل هذه المشكلة بتقليل سرعة إخراج البلاط من القوالب السفلية.

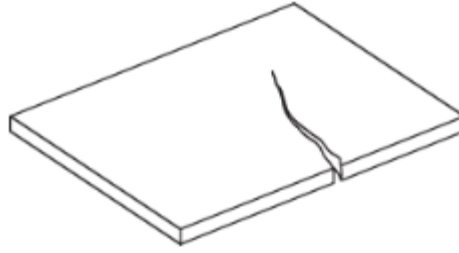
- شروخ كبيرة، كما في الشكل (2-5). من مكانها وشكلها يمكن تحديد سببها، فمن الممكن أن يكون من قلاب المكبس أو من حركة البلاط على الرولات.<sup>[14]</sup>

الشكل (2 - 5) شروخ كبيرة في البلاطة

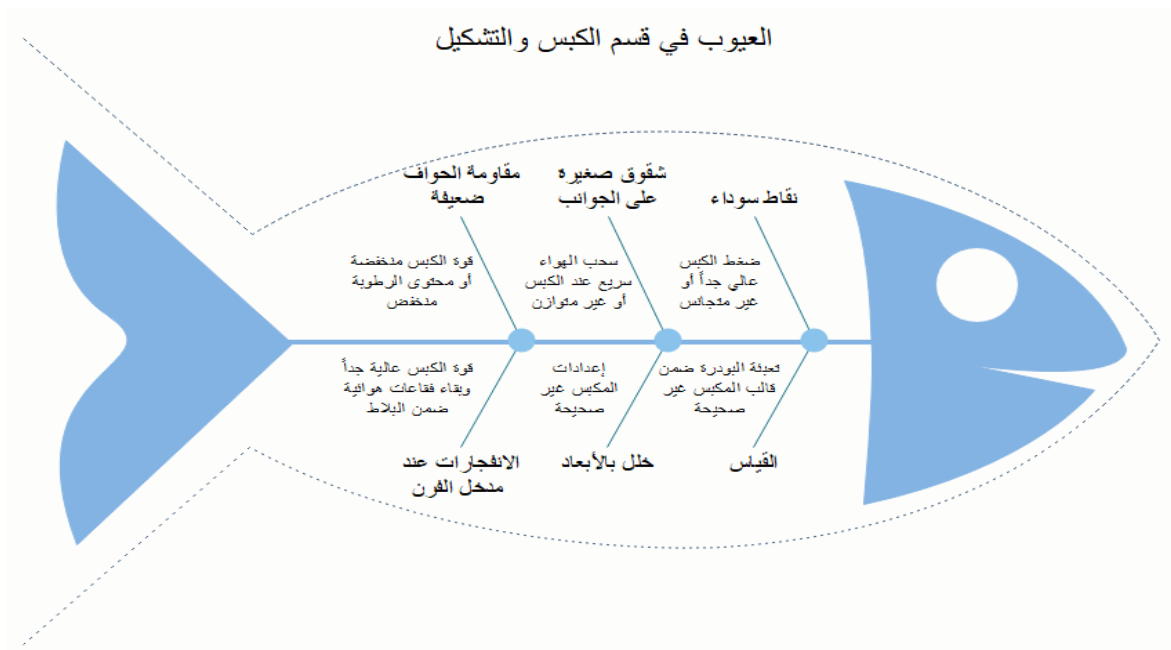
ويمكن تلخيص العيوب التي تحصل في قسم الكبس والتشكيل كما هو في الشكل (2-6).

الشكل (2 - 6) أهم العيوب في قسم الكبس والتشكيل وأهم المسببات لها

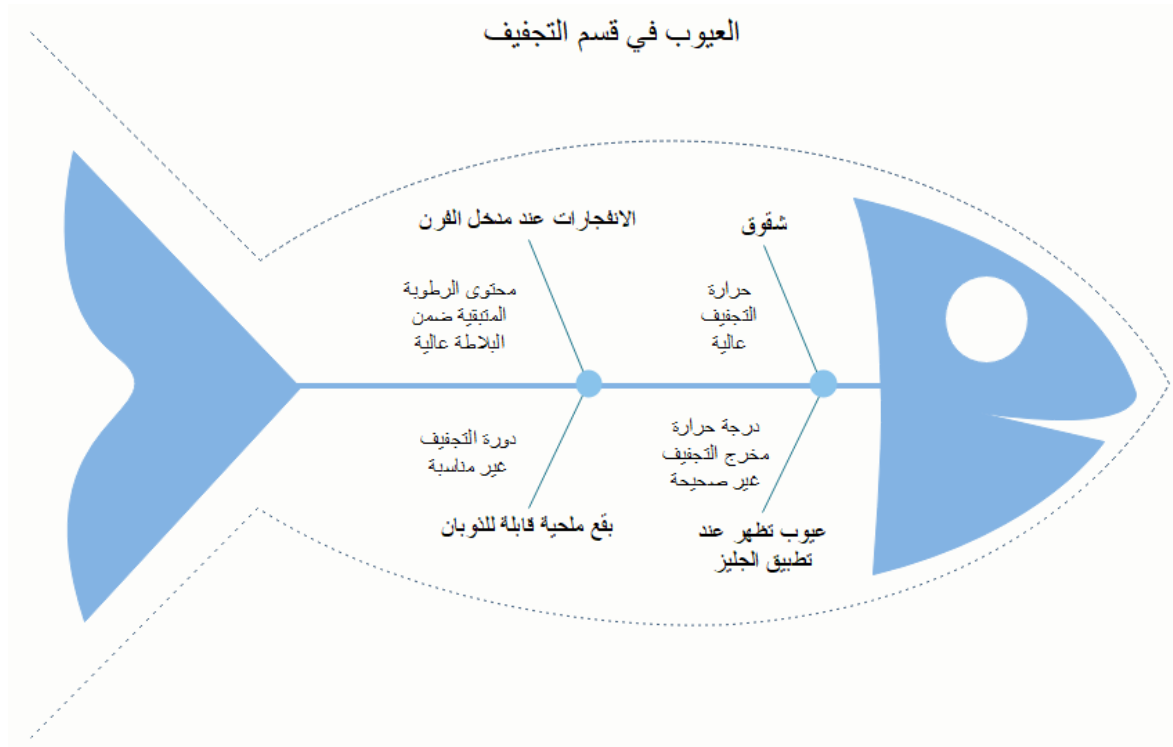
ويمكن تلخيص العيوب التي تحصل في قسم التجفيف كما هو في الشكل (2-7).

الشكل (2 - 7) أهم العيوب في قسم التجفيف وأهم المسببات لها
