جامعة دمشق

## تحسين جودة منتجات معامل السيراميك في سورية - (دراسة حالة: معمل زنوبيا)

رسالة مقدمة لنيل درجة الماجستير في الهندسة الصناعية

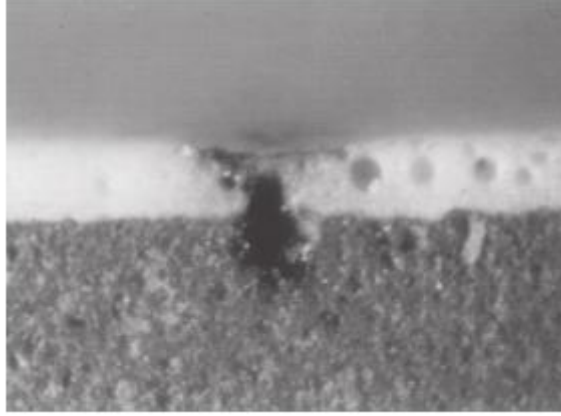
وهي ثقوب إما أبرية (Needle)، كما في الشكل (2-8). أو مخروطية (Conical)، كما في الشكل (2-9). وتظهر على سطح الجليز، والثقوب التي نعنيها في هذه المرحلة، هي الثقوب التي تخترق

الجليز والبطانة وتصل إلى الجسم. وهذه الثقوب تكون ناتجة من خروج غازات من جسم البلاطة في مناطق مجمعة، وتخرج هذه الغازات في منطقة الانصهار للجليز محدثة ثقب في طبقات السطح للبلاطة، وتحول البلاطة من نخب أول إلى نخب ثاني أو ثالث حسب عدد الثقوب بالبلاطة.

الشكل (2 - 8) الثقوب الإبرية

ولتفادي حدوث هذه المشكلة، يتم زيادة زمن دورة الفرن بحيث تستغرق البلاطة فترة أطول في منطقة التجهيز، للعمل على خروج جميع الغازات قبل منطقة الانصهار، وكذلك زيادة منطقة التجهيز لإنهاء الغازات مبكراً.

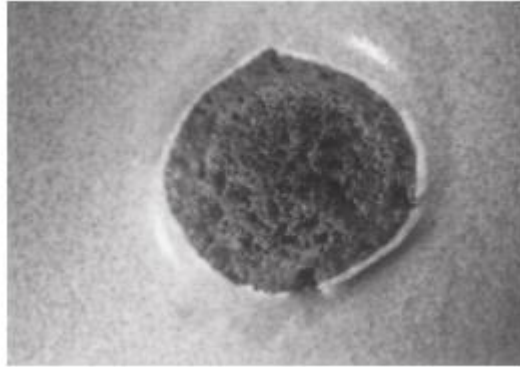
الشكل (2 - 9) ثقوب مخروطية

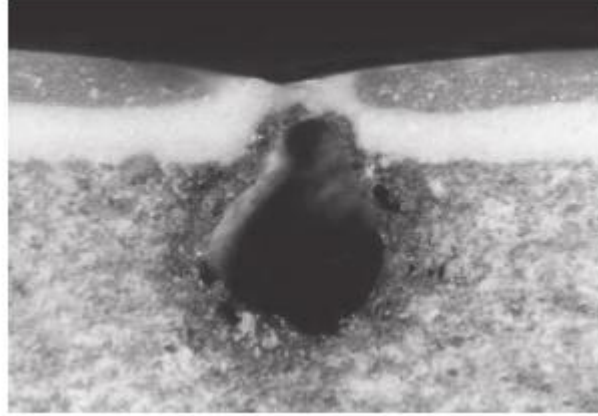
والنوع الآخر من الثقوب هو الثقوب المجوفة (Hollow) التي تظهر على شكل نخر بسطح الجليز، كما في الشكل (2-10). وسبب ذلك أن البلاط الأخضر جفف بمقدار زائد عن اللزوم. وعند وضع بطانة

الأنغوب (Engobe)، يقوم البلاط بامتصاص نسبة الماء الموجودة ضمن الأنغوب، وبالتالي تصبح بطانة الأنغوب فقيرة بالماء وحل هذه المشكلة يكون بوضع رشاش رذاذ ماء قبل وضع بطانة الأنغوب.

الشكل (2 - 10) الثقوب المجوفة

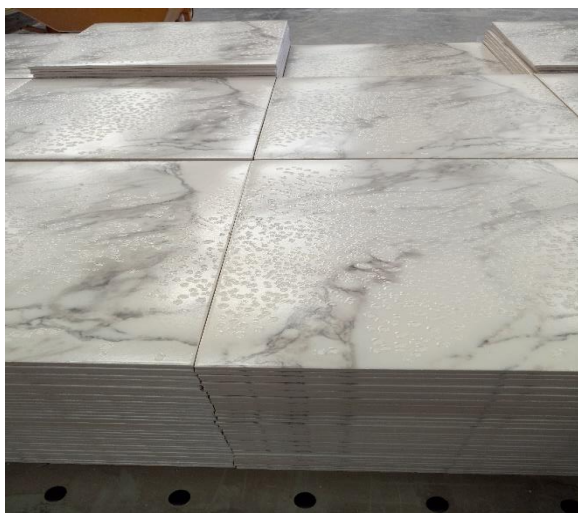
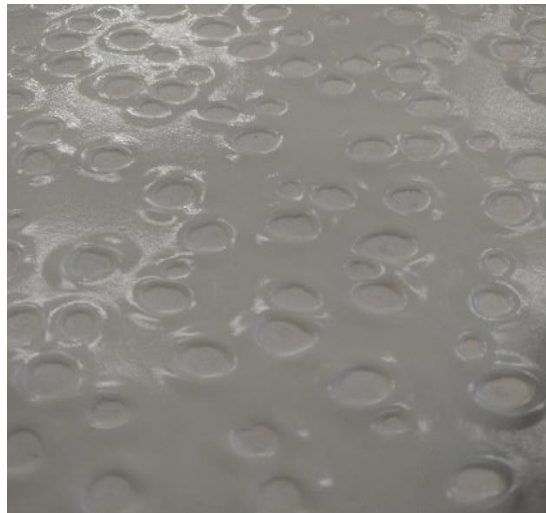
يكون بصورة تشوهات كثيرة للجليز على شكل ندبات كبيرة، كما هو موضح بالشكل (2-11). وتكون لها أسباب عديدة منها:

- سرعة دورة الفرن بحيث تخرج غازات كثيرة في منطقة الانصهار وتشوه الجليز.
- الانضغاط الزائد في كبس البلاط الأخضر مما يعيق خروج الغازات في منطقة التجهيز للبلاطة مما يؤدي إلى خروجها في منطقة الانصهار للجليز.
- ضيق المدى الحراري للجليز، بحيث تصل حرارة الفرن في منطقة الانصهار للجليز إلى الحد الحرج لانصهار الجليز فيجب أن يكون الجليز المستخدم له مدى حراري واسع للبعد عن المناطق الحرجة سواء في عدم الانصهار أو الغليان.
- عدم دقة عملية تحضير خليط الجليز.<sup>[14]</sup>

الشكل (2 - 11) الندبات الكبيرة على سطح الجليز (الغليان)

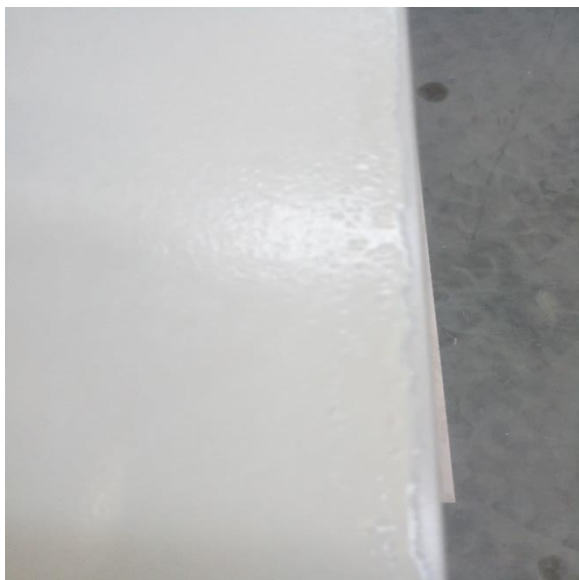
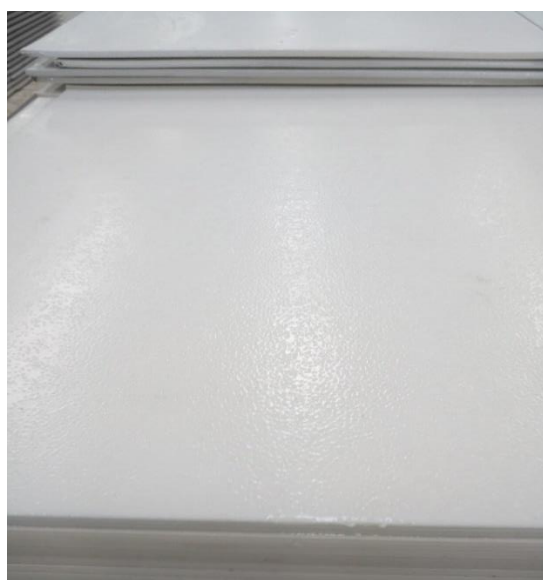
هو صورة مصغرة للغليان، كما هو موضح بالشكل (2-12). ويظهر في صورة ندب صغيرة جداً أو كثيفة، وأسبابها مثل السابقة ولكنها تعتبر مؤشر لبداية الغليان.

الشكل (2 - 12) الندبات الصغيرة على سطح الجليز (الغليان المصغر)

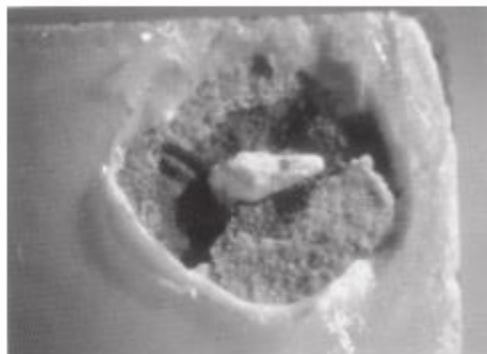
يحدث هذا في الأفران نتيجة تمدد جسم الفرن في أماكن الوصل، مما يؤدي إلى تساقط الرايش على سطح الجليز ويندمج معه مسبباً ألوان سوداء على سطح الجليز، كما في الشكل (2-13). ولتلافي هذا العيب يجب الاحتفاظ بتوازن الحرارة بين المناطق لتقادي عملية التمدد والانكماش لجسم الفرن أثناء الحريق، وهناك سبب آخر هو عدم دقة تحضير الجليز ووجود مواد ضمنه لا يجب أن تكون موجودة ويحدث هذا خطأ نتيجة الإهمال في قسم تحضير الجليز.<sup>[14]</sup>

الشكل (2 - 13) الرايش على سطح الجليز

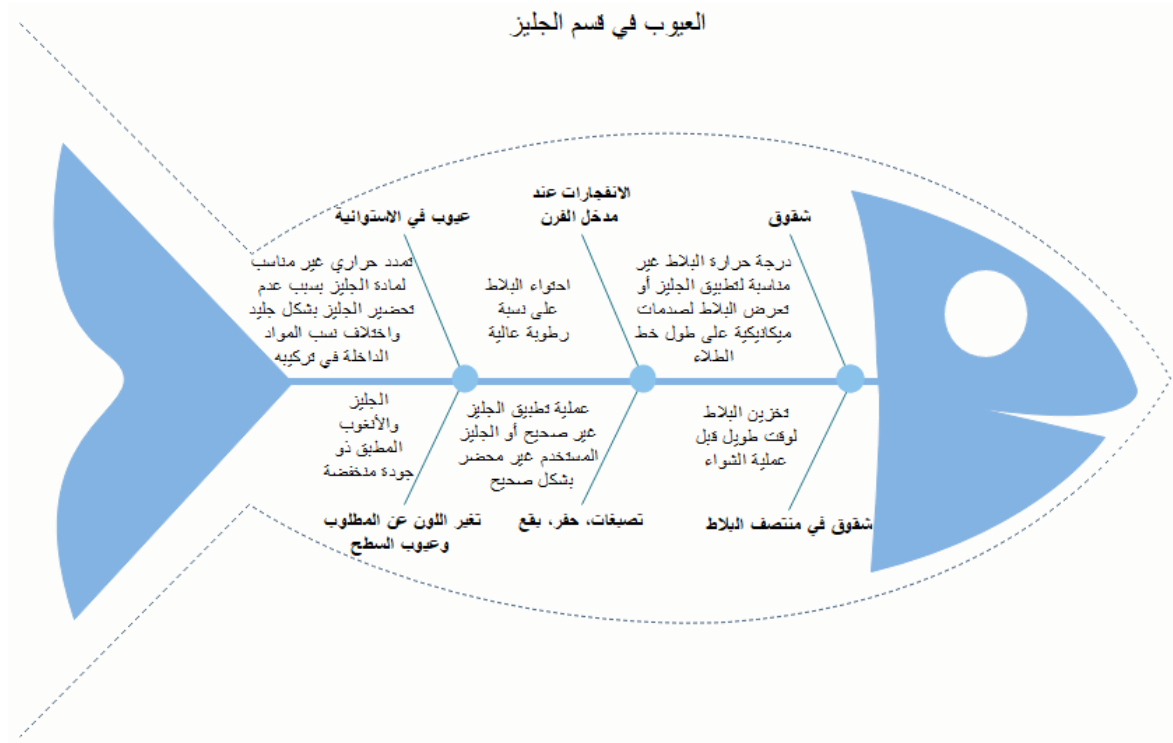
ويمكن تلخيص العيوب التي تحصل في قسم تحضير الجليز كما هو في الشكل (2-14)

الشكل (2 - 14) أهم العيوب في قسم تحضير الجليز وأهم المسببات لها

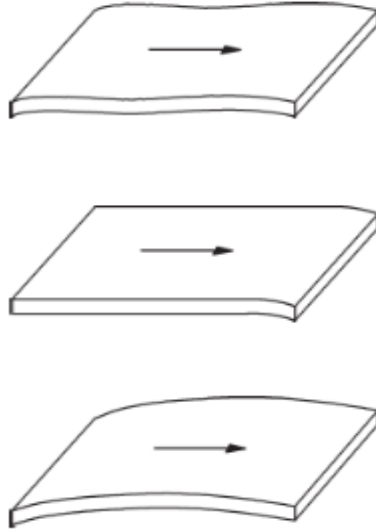
والتقوس له صورتان تقوس لأسفل، كما في الشكل (2-15). وتقوس لأعلى، كما في الشكل (2-16). وهذه الظاهرة تحدث من اختلاف في درجات الحريق عن المعدل الطبيعي بين الحرارة فوق الرول وتحت الرول ضمن الفرن.<sup>[14]</sup>

الشكل (2 - 15) تقوس البلاط للأسفل

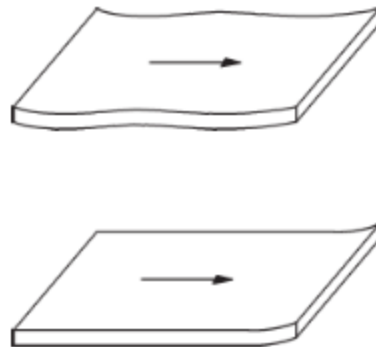
الشكل (2 - 16) تقوس البلاط للأعلى

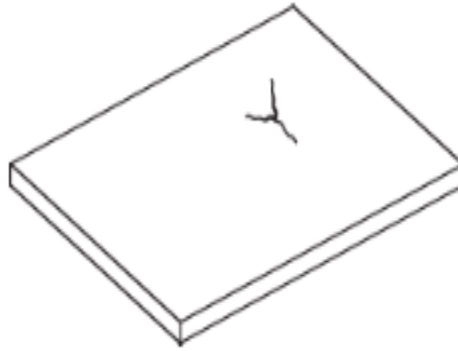
- شرح كبير واضح: ويكون في جسم البلاطة وطبقة الجليز معاً. هذا الشرح نتيجة لعدم استقرار بلورات السيليكا في المنطقة التي تلي الحريق وحلها هي التعامل مع منطقة التبريد السريع وضبطها لتثبيت تحويل بلورة السيليكا من ألفا إلى بيتا والعكس. وقد يحدث هذا الشرح أيضاً نتيجة صدمة البلاطة بهواء مباشر في الفرن بعد مرحلة الحريق.
- شروخ شعيرية: ويحدث هذا الشرح في طبقة الجليز فقط. ويمكن أن يتم رؤيته بالعين المجردة من المتخصصين، أو عن طريق طلاء البلاط بلون غامق يمكن مسحه، حيث يتم مسحه ورؤية البلاط، وهذا ينتج بنتيجة صدمة في منطقة التبريد العادي أو عدم دقة تحضير خليط الجليز.

الشكل (2 - 17) شرح كبير في الجسم وطبقة الجليز معاً

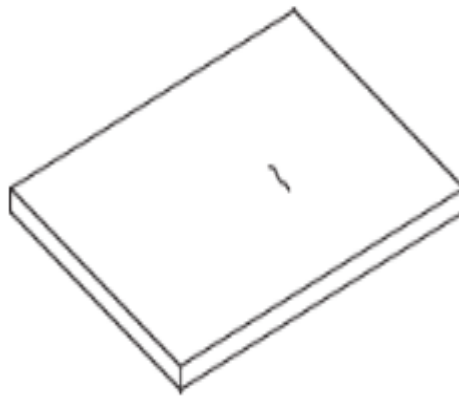
الشكل (2 - 18) شرح صغير في طبقة الجليز فقط

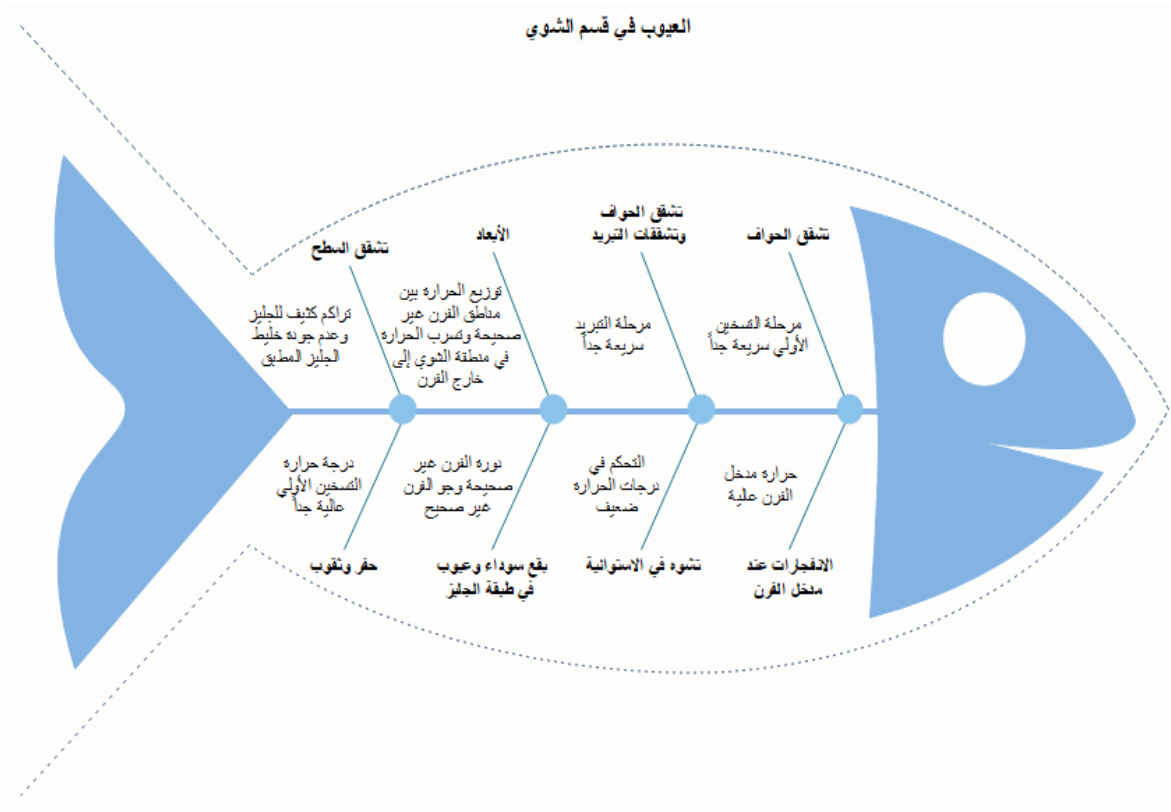
ويمكن تلخيص العيوب التي تحصل في قسم الشوي، كما هو في الشكل (2-19).

الشكل (2 - 19) أهم العيوب في قسم الشوي وأهم المسببات لها

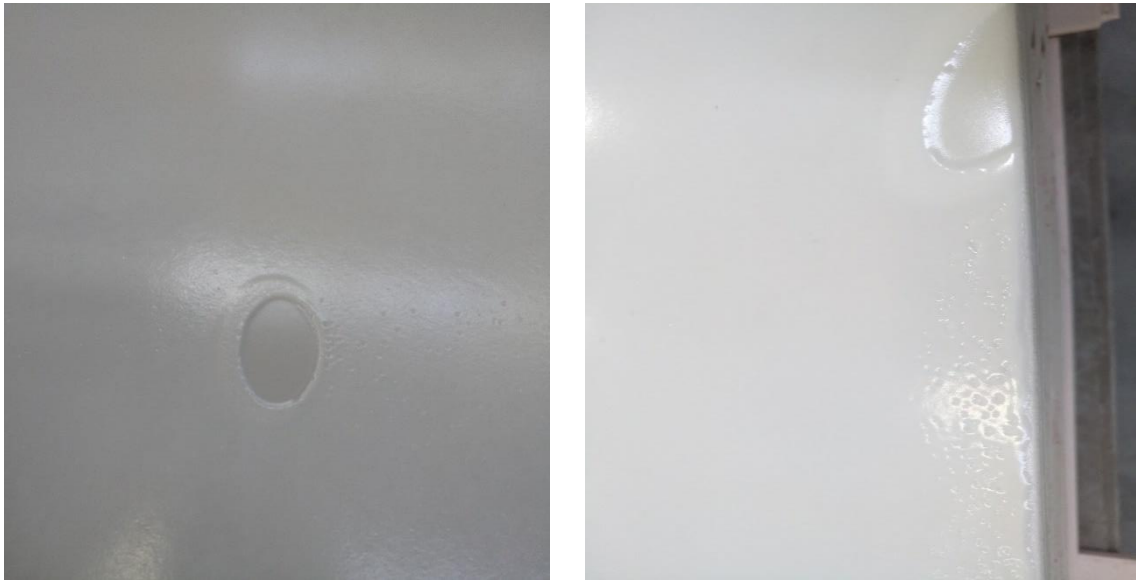
في حالة ظهور التقشير في مكان ثابت من البلاط يمكن مراجعة خط الإنتاج، وملاحظة في أي مرحلة من مراحل الانتاج يظهر بها التقشير خاصة إذا كان ظاهر بالعين المجردة. أما إذا كان التقشير غير ظاهر بالعين، فيمكن أن يتم أخذ عينات كافية بعد كل مرحلة من مراحل الانتاج وإدخال هذه العينات في الفرن، وملاحظة ما إذا كان هناك تقشير وفي أي مرحلة هذه الحالة يمكن تحديد سبب التقشير يمكن أيضا أن يكون سبب التقشير ناتج من عدم ضبط سرعات البلاط قبل مدخل الفرن أو عدم ضبط المساطر على مدخل الفرن وإذا كان التقشير واضح على شكل انفصال طبقة الجليز عن الجسم فالمشكلة تكون بسبب بطانة الأنغوب حيث تكون مادة الأنغوب غير محضرة بشكل صحيح إما كنسب مواد أو نوعية المواد أو ماهية المواد ذاتها ويوضح الشكل (2-20) مشكلة التقشير.<sup>[3]</sup>

الشكل (2 - 20) تقشير طبقة الجليز

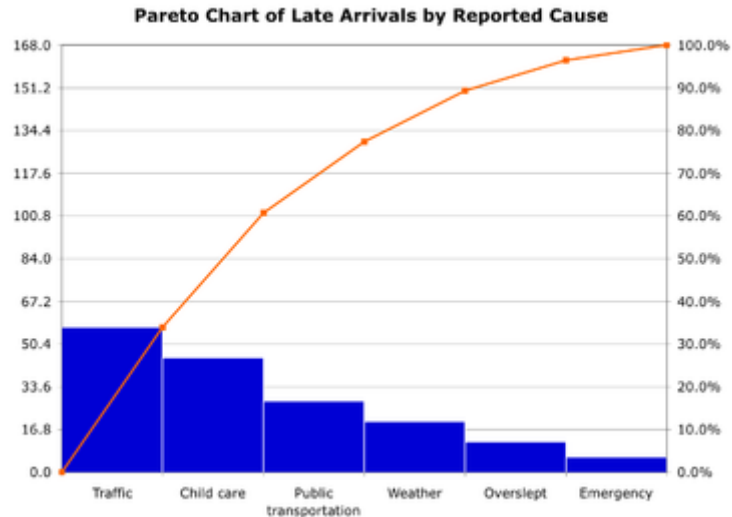
مخطط باريتو، المسمى على اسم فيلريدو باريتو، هو نوع من التمثيل البياني الذي يتضمن أعمدة ورسمًا بيانيًا خطيًا، كما في الشكل (2-21). حيث تمثل القيم الفردية في ترتيب تنازلي بواسطة أعمدة ويمثل المجموع التراكمي بواسطة الخط.

الشكل (2 - 21) مثال لمخطط باريتو

المحور العمودي الأيسر هو تكرار الحدث، ولكن يمكن أيضاً أن يرمز إلى التكلفة أو وحدة قياس مهمة أخرى. والمحور العمودي الأيمن هو النسبة التراكمية لإجمالي عدد مرات الحدث أو التكلفة الإجمالية أو إجمالي وحدة القياس المحددة. ونظراً لأن الأسباب موضحة في ترتيب تنازلي، فإن الدالة التراكمية عبارة عن دالة مقعرة. وبالنظر إلى المثال أعلاه، ففي سبيل خفض مقدار الوصول المتأخر بنسبة 78%، يكفي فقط حل المشكلات الثلاثة الأولى.

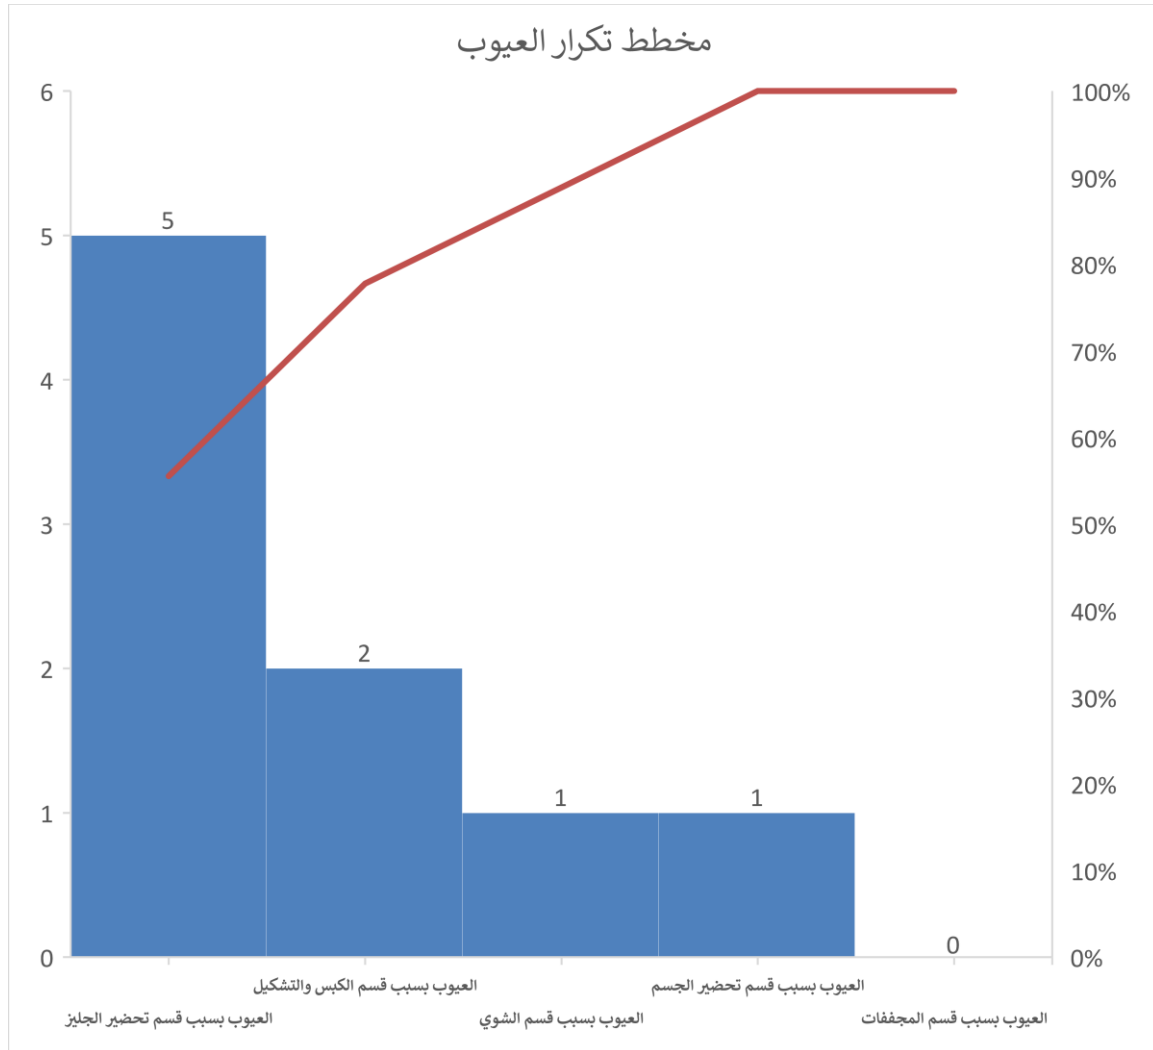
ونوضح في الشكل (2-22) تكرارية العيوب خلال شهر أيلول من العام 2020:

الشكل (2 - 22) تكرارية العيوب خلال شهر أيلول من عام 2020

وبقراءة المجموع التراكمي لتكرارية العيوب (الخط المنكسر) نلاحظ أنه إذا تم التخلص من مشكلات قسم تحضير الجليز نكون قد تخلصنا من نسبة 60 % من العيوب.

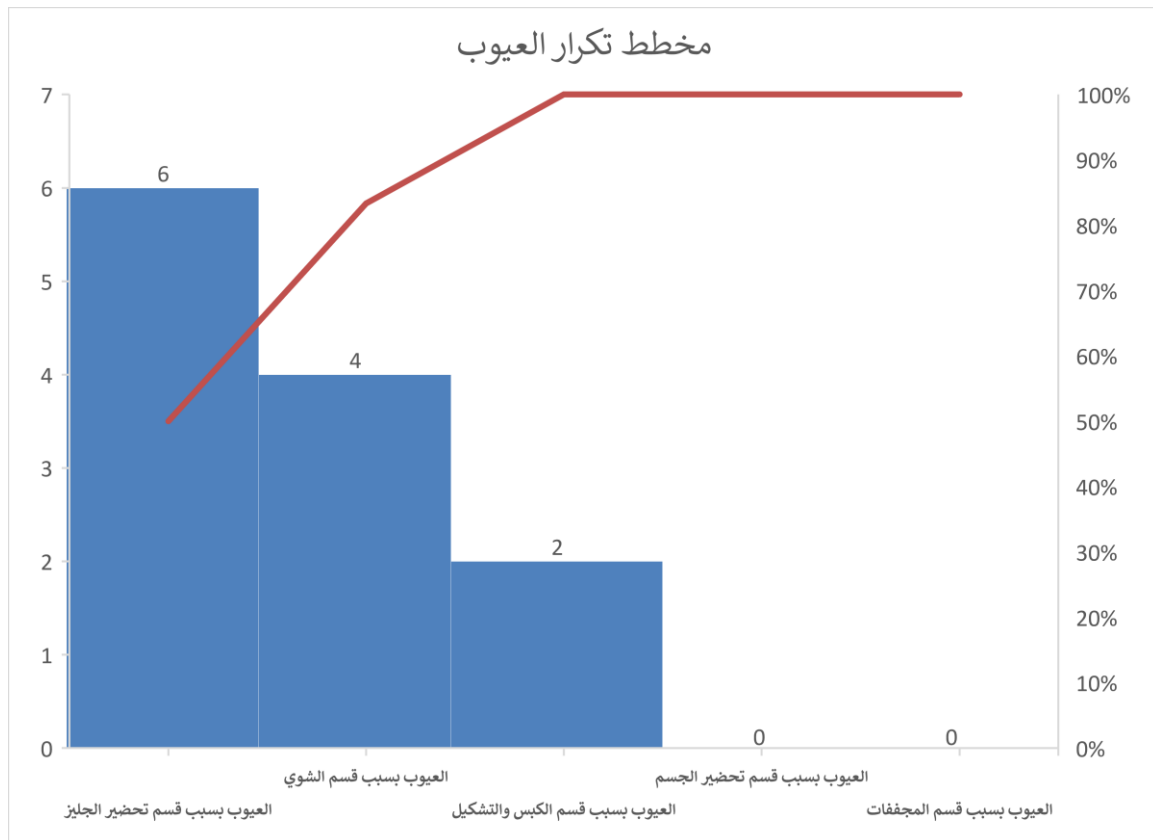
ونوضح في الشكل (2-23) تكرارية العيوب خلال شهر تشرين الأول من العام 2020:

الشكل (2 - 23) تكرارية العيوب خلال شهر تشرين الأول من عام 2020

وبقراءة المجموع التراكمي لتكرارية العيوب (الخط المنكسر) نلاحظ أنه إذا تم التخلص من مشكلات قسم تحضير الجليز نكون قد تخلصنا من نسبة 50 % من العيوب.

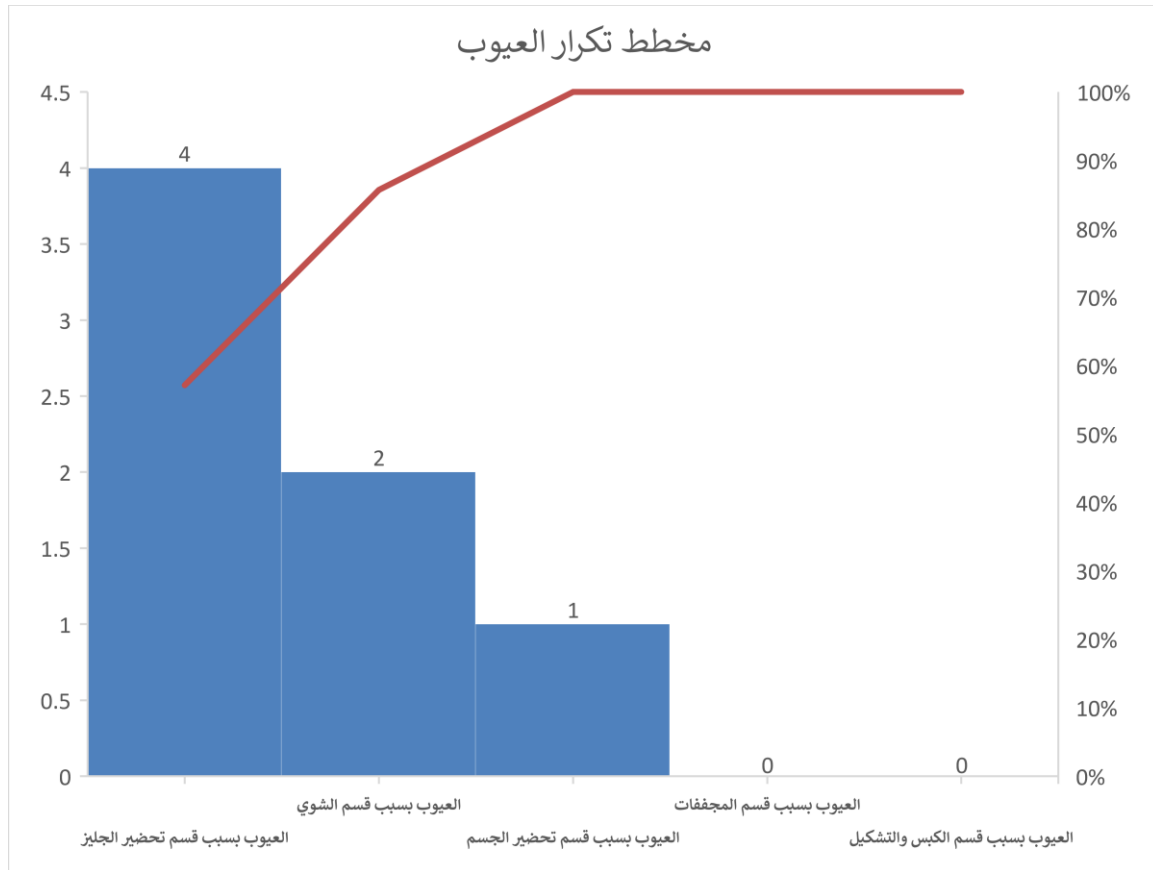
ونوضح في الشكل (2-24) تكرارية العيوب خلال شهر تشرين الثاني من العام 2020:

الشكل (2 - 24) تكرارية العيوب خلال شهر تشرين الثاني 2020

وبقراءة المجموع التراكمي لتكرارية العيوب (الخط المنكسر) نلاحظ أنه إذا تم التخلص من مشكلات قسم تحضير الجليز نكون قد تخلصنا من نسبة 60 % من العيوب.

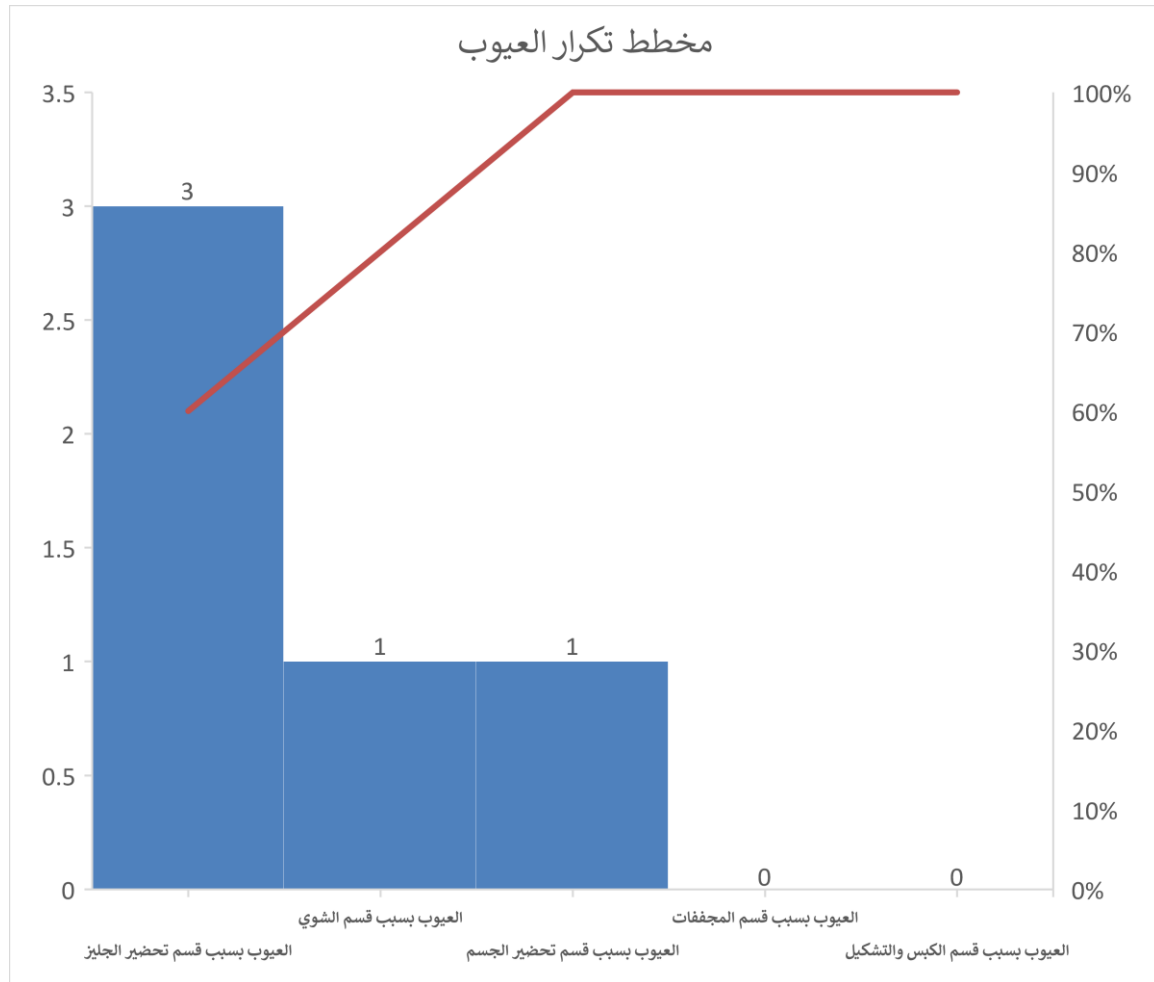
ونوضح في الشكل (2-25) تكرارية العيوب خلال شهر كانون الأول من العام 2020:

الشكل (2 - 25) تكرارية العيوب خلال شهر كانون الأول من عام 2020

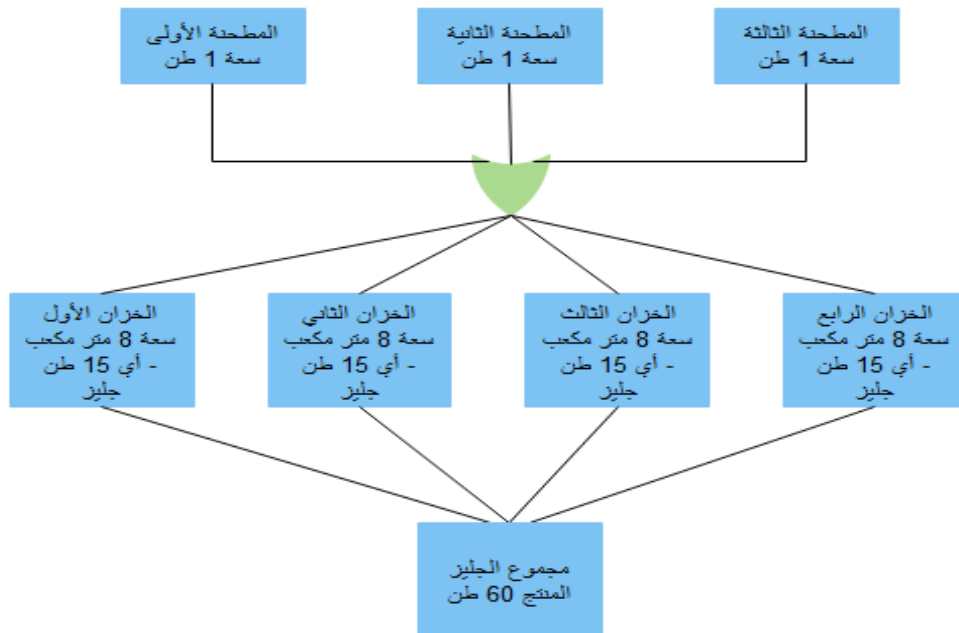
الشكل (2 - 26) كمية الجليز المنتجة في القسم المدروس

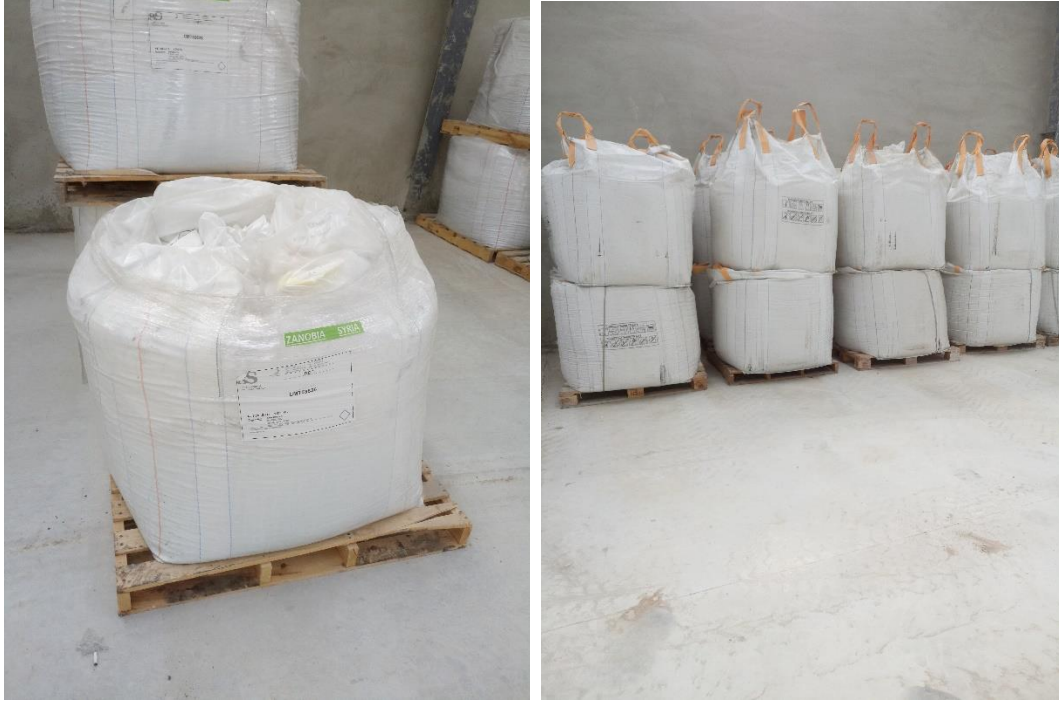
إن المواد المذكورة سابقاً يتم الحصول على البعض منها من السوق المحلية والبعض الآخر يتم استيراده من بعض الدول الأجنبية، وتأتي المواد على شكل أكياس قماشية، كما في الشكل (3-1). ويحتوي كل كيس على وزن واحد طن من هذه المادة.

الشكل (3 - 1) الأكياس القماشية الحاوية على المواد المستوردة

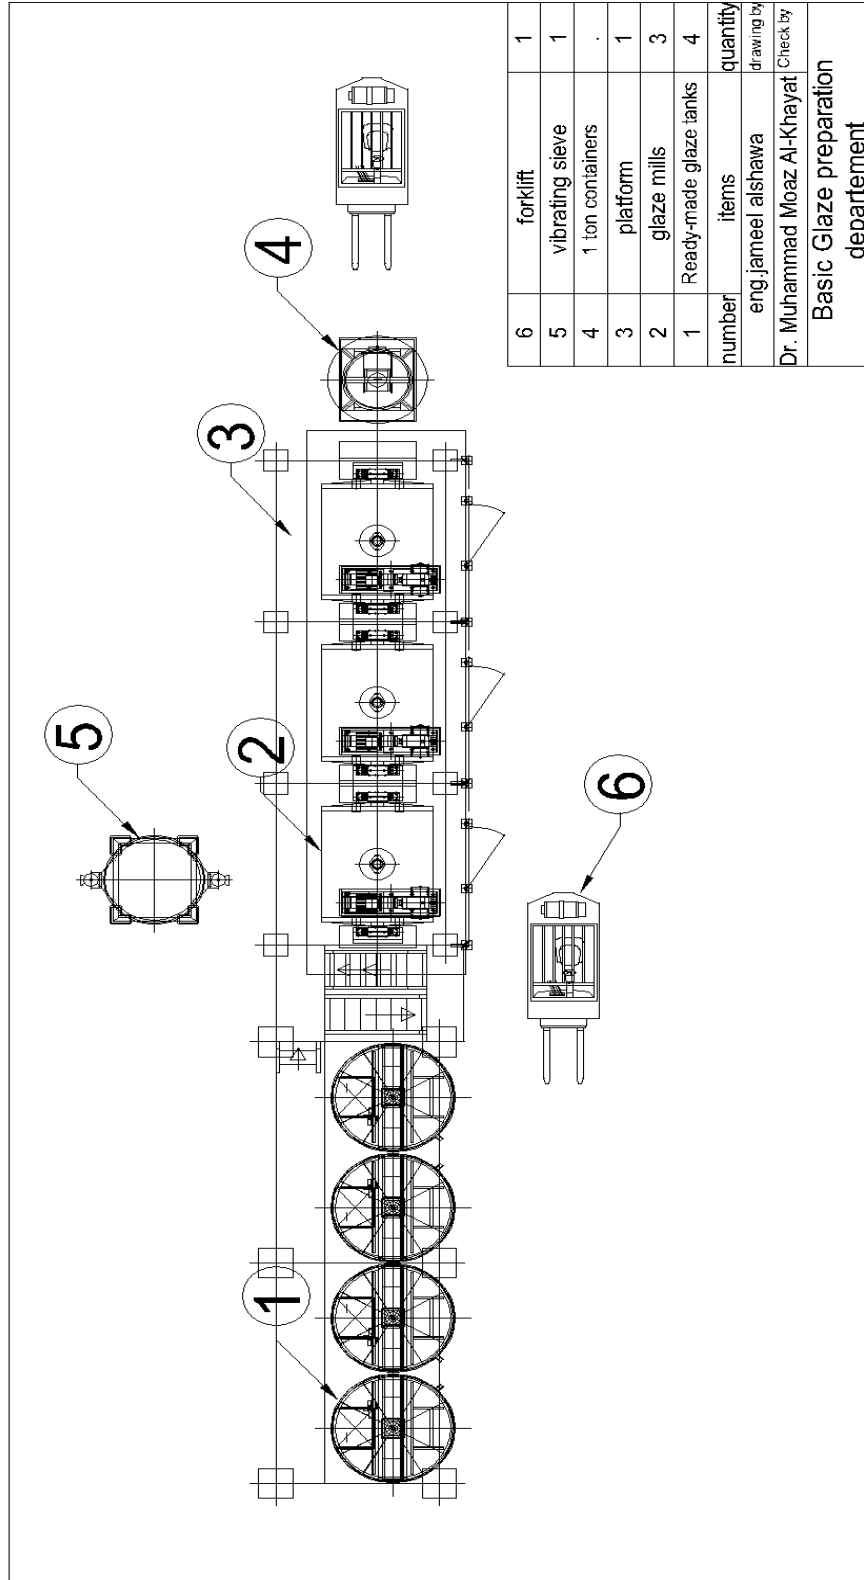
الشكل (3 - 2) مخطط الموقع العام لقسم الجليز الموجود ضمن المعمل المدروس

أما المواد التي يتم تأمينها من السوق المحلية، فتأتي بشكل حر ويتم تعبئتها داخل حاويات معدنية فارغة (الجزء رقم 4 من الشكل (2-3)). ويتم إدخالها إلى قسم تحضير الجليز مع بقية المواد.

بعد انتهاء عملية الطحن يتم تفريغ المطحنة بواسطة أنبوب مرن إلى عربة حاوية على منخل رجاج ومضخة غشائية (الجزء رقم 5 من الشكل (2-3)). والتي تقوم بضخ مادة الجليز بعد عملية التنخيل إلى خزانات كبيرة تحتوي على خلطات تعمل بشكل مستمر (الجزء رقم 1 من الشكل (2-3)). وعند الحاجة إلى مادة الجليز يتم تفريغ ما يلزم من الخزان إلى عربة حاوية على منخل رجاج ومضخة غشائية،

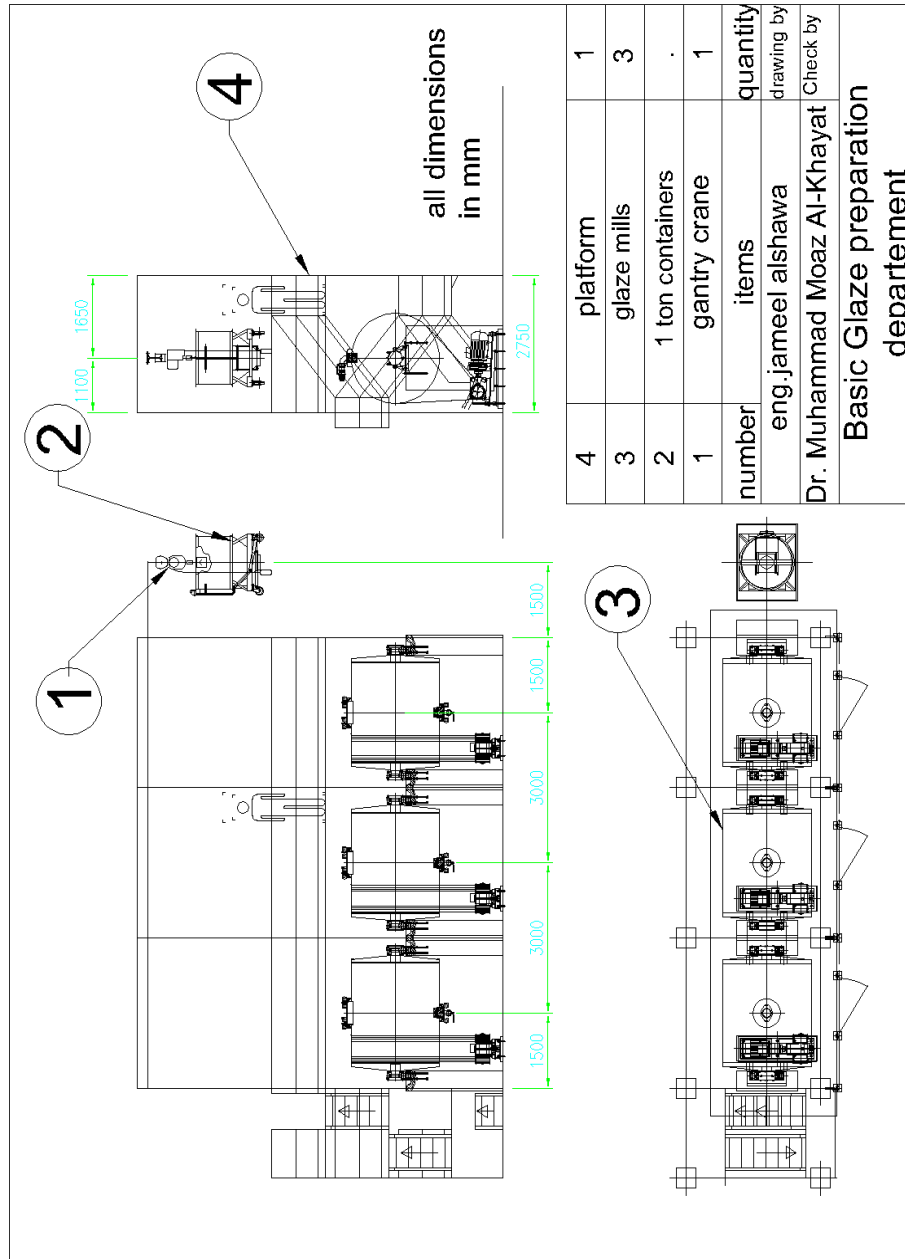
ويبين الشكل (3-3) ثلاثة مساقط لمطاحن الجليز المستخدمة ومبين فيها الرافعة الجسرية بالجزء رقم (1)، والحاويات المعدنية بالجزء رقم (2)، والجزء رقم (3) يمثل مطاحن الجليز، بينما الجزء رقم (4) يمثل المنصة المعدنية المقامة فوق مطاحن الجليز.

الشكل (3 - 3) مطاحن الجليز ومنصة الخدمة الخاصة بها

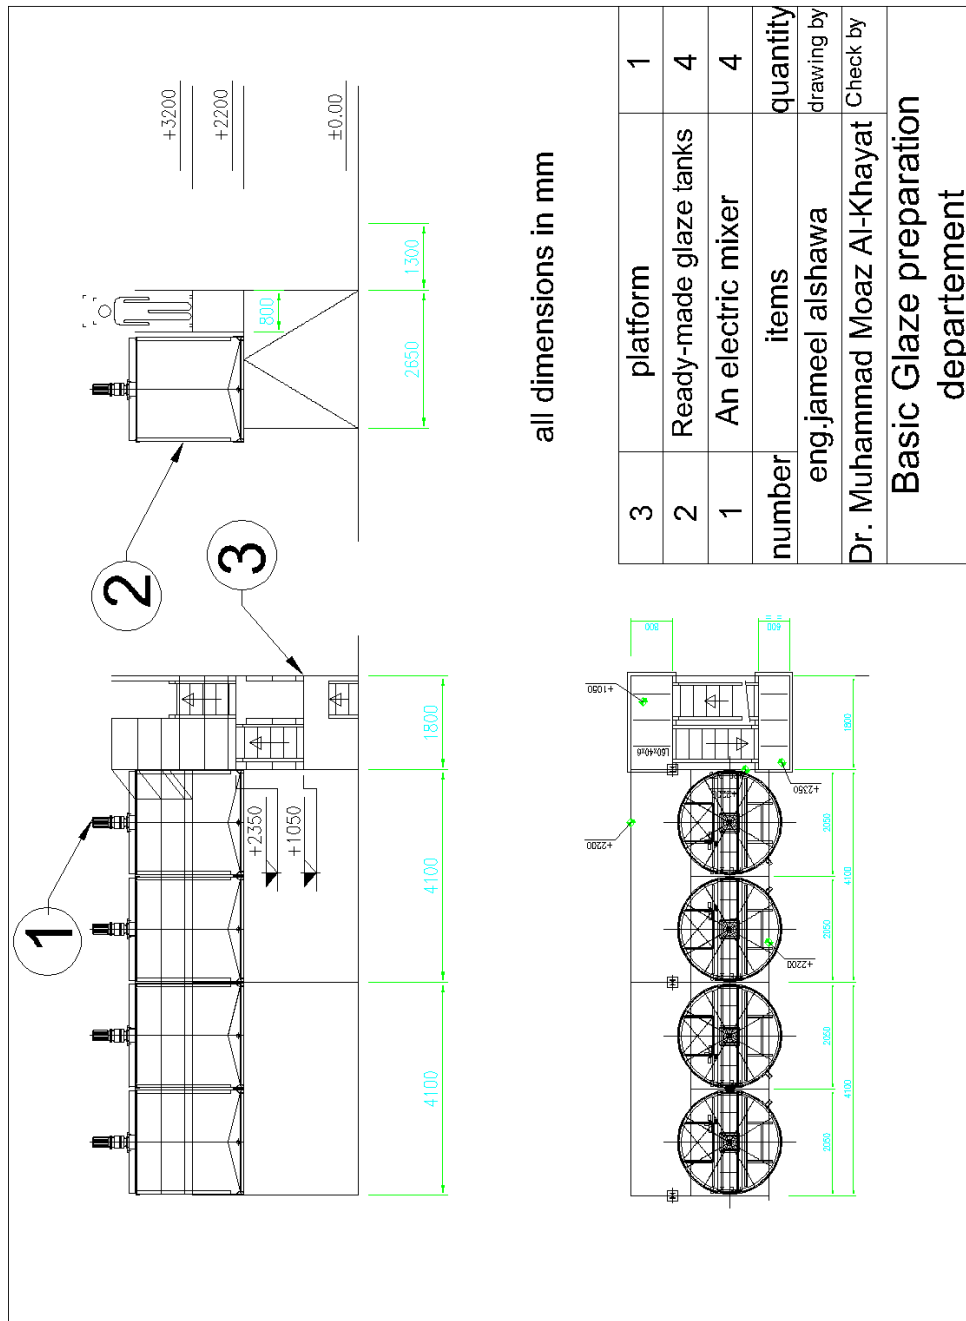
ويبين الشكل (3-4) ثلاثة مساقط لخزانات حفظ الجليز الجاهز، ومبين فيها الخزان بالجزء رقم (2) والخلاط الكهربائي المستخدم لتخليط مادة الجليز بشكل مستمر بالجزء رقم (1)، أما المنصة الحاملة لخزانات حفظ الجليز الجاهز فمبينة بالجزء رقم (3).

الشكل (3 - 4) المنصة مع الخزانات المستخدمة لحفظ مادة الجليز الجاهز

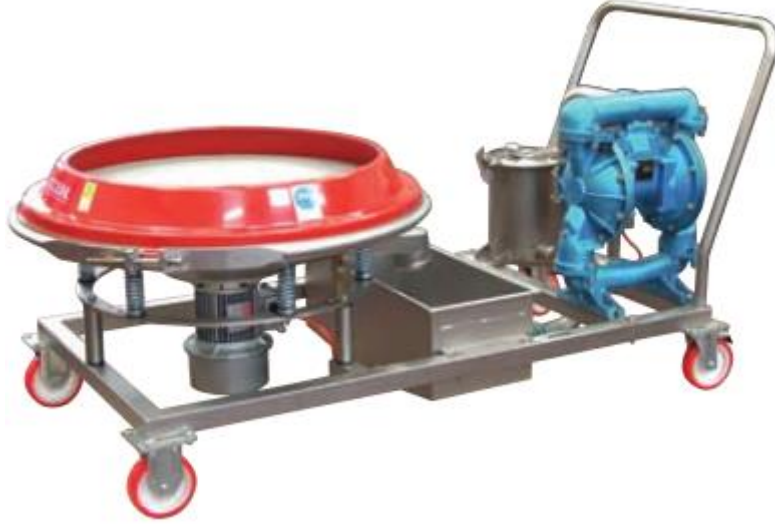
الشكل (3 - 5) العربة الحاوية على منخل رجاج ومضخة غشائية

كما في الشكل (3-5). والتي تضخ مادة الجليز إلى خزان خدمة صغير يحتوي على خلاط يعمل بشكل مستمر ويتم نقل هذا الخزان إلى مكان الاستخدام على خط الطلاء.

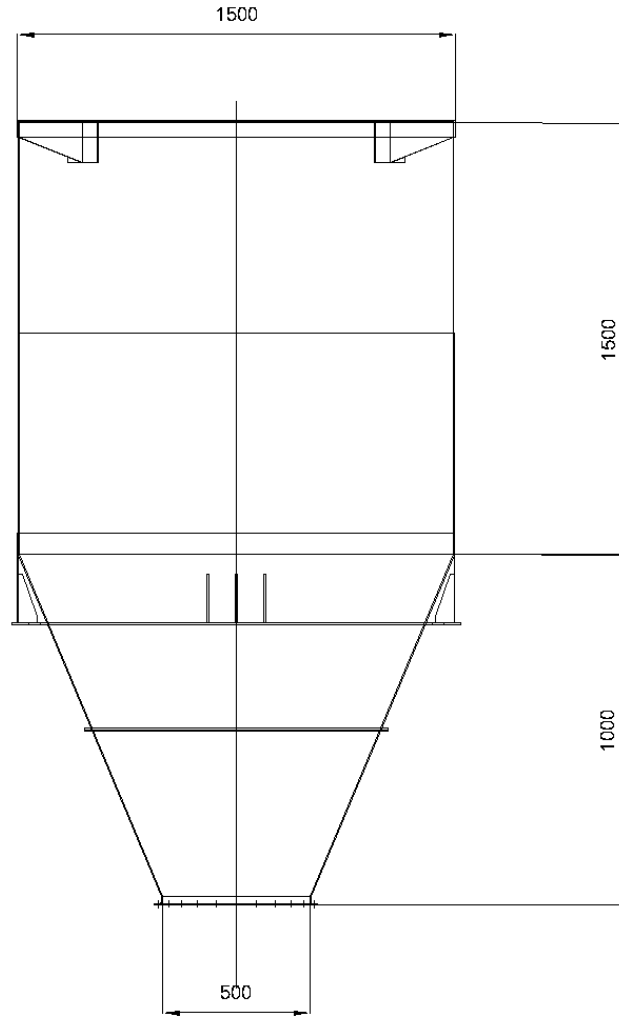
all dimensions in mm

الشكل (3 - 6) خزان حفظ المواد المطلوب تصنيعه

يتم تفصيل منصة معدنية بارتفاع 6 أمتار عن الأرضية كما في الشكل (3-8) الجزء رقم (1). ويتوضع على هذه المنصة خزانات مصنعة من صفائح من معدن الكروم ذو العيار 304 بسعة 2 متر مكعب بشكل أسطواني والجزء السفلي منها بشكل مخروطي كما في الشكل (3-6) ويبلغ عددها 12 خزان كما في الشكل (3-8) الجزء رقم (2). ويتم تخصيص كل خزان أو أكثر لمادة معينة حسب كمية هذه المادة في الخليطة.

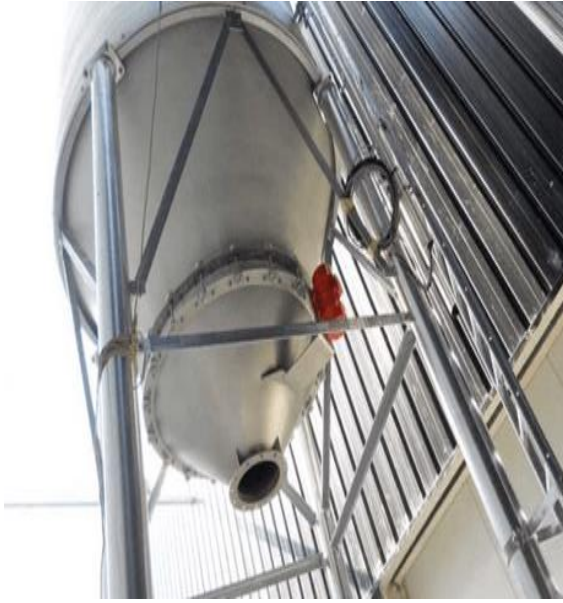
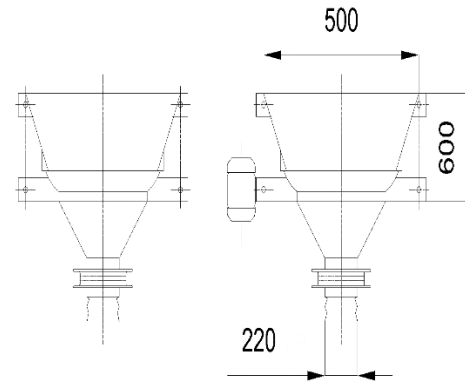
all dimensions in mm

الشكل (3 - 7) جهاز الرجاج الواجب استخدامه على مخرج خزانات حفظ المواد

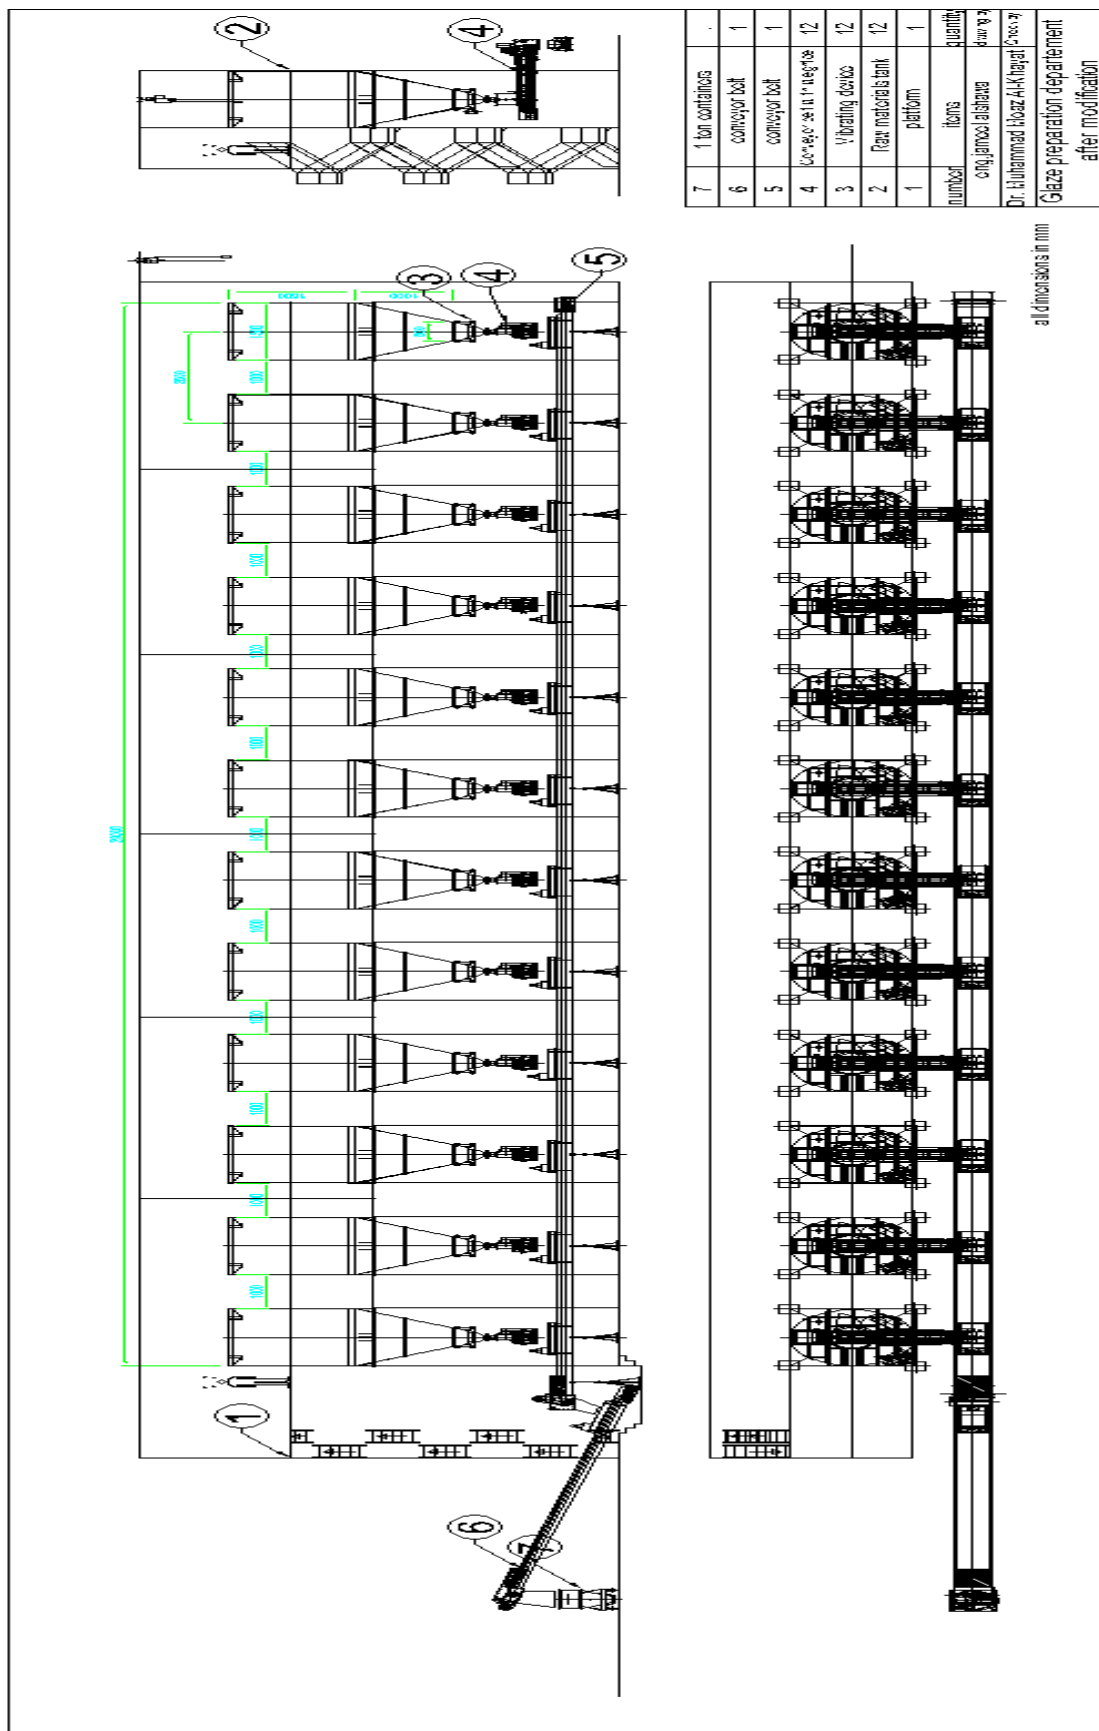
أعلى هذه المنصة يتم وضع جسر معدني ويتم تركيب رافعة جسرية، تنتقل فوق الخزانات المذكورة ووظيفتها حمل الأكياس القماشية المتوضعة على جانب المنصة ورفعها أعلى الخزانات وتفريغها في الخزانات كل مادة في الخزان المخصص لها. ويتم إعطاء هذه الخزانات رموز معينة حسب المادة الموجودة ضمنها.

الشكل (3 - 8) مقترح خزانات حفظ المواد مع المنصة الحاملة والرافعة الجسرية

إن السيور المزودة بخلايا وزن والبالغ عددها 12 سير، والمطابقة لعدد الحزانات تقوم بنقل المواد إلى سير رئيسي من النموذج (v-belt)، كما في الشكل (3-8) الجزء رقم (5). حيث أن كل سير يقوم بإنزال المواد الموزونة عليه إلى هذا السير الرئيسي، وينقلها إلى سير آخر من نفس النوع، الجزء رقم (6) من الشكل (3-8). وعلى مخرج هذا السير تتوضع الحاوية المعدنية بسعة 1 طن، كما في الشكل (3-8) الجزء رقم (7). والتي تمتلئ بخلطة الجليز الجاهزة نتيجة حركة السير وتُنقل هذه الحاوية ويوضع مكانها حاوية أخرى فارغة ويعاد تشغيل النظام.

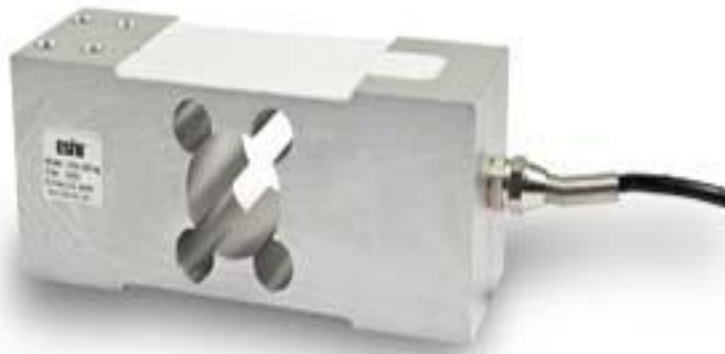
وخلية التحميل (الوزن) هي عبارة عن محول طاقة يستخدم لتحويل القوة إلى إشارة كهربائية وأشهر نوع لخلايا التحميل هو المزود بحساس انفعال والذي هو عبارة عن أداة لقياس انفعال مادة، كما في الشكل (3-9).

الشكل (3 - 9) خلايا الوزن المستخدمة في السيور الناقلة

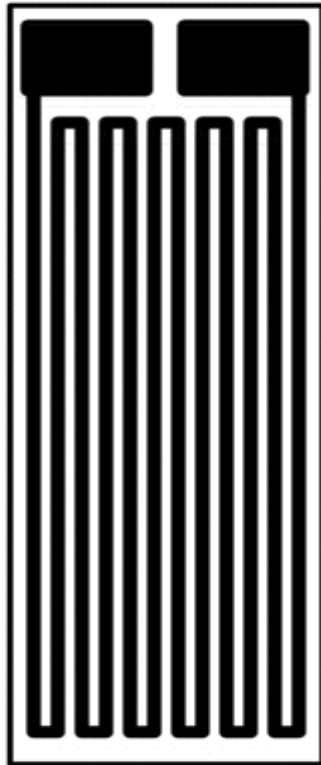
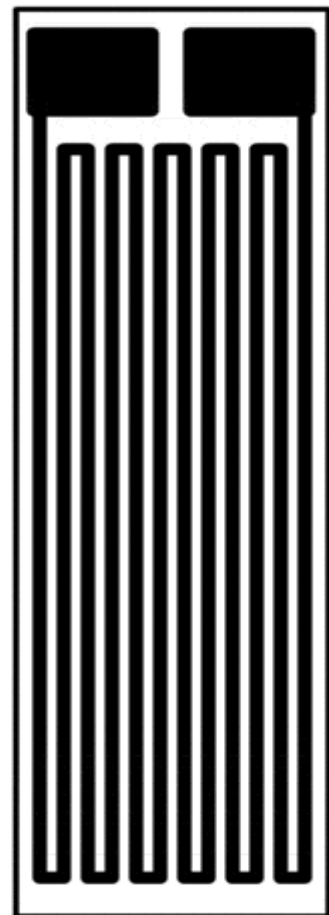
النوع الشائع من حساسات الانفعال يتكون من ملف معدني مطبوع ومثبت على شريحة بلاستيكية مرنة وإن قيمة المقاومة ترتفع عند شد حساس الانفعال وقيمة المقاومة تقل عند ضغط حساس الانفعال كما في الشكل (3-10). [6],[7]

$R = 100 \text{ } \Omega$

$R = 115 \text{ } \Omega$

الشكل (3 - 10) تغير المقاومة عند شد وضغط حساس الانفعال

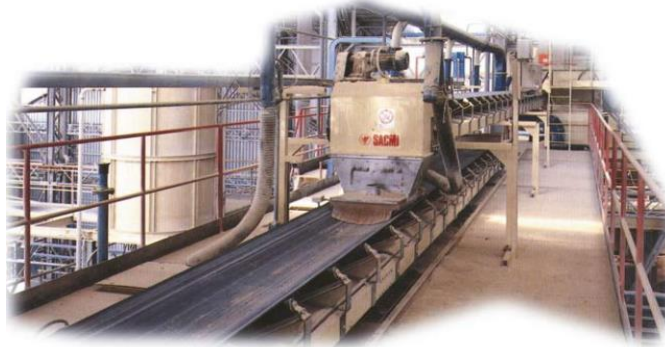
من الممكن أن يكون الحزام مسطحاً وعريضاً، حيث يُكتفى بوضع المواد عليه لتُنقل. أمّا في حالة نقل مواد سائبة كالسكر والملح والأتربة، فيكون الحزام بشكل قناة حتى يمكن نقل هذه المواد دون تسرب أية كمية منها. وهناك أحزمة أخرى تتألف من سلاسل تتدلى منها سطول، أو تحمل خطافات أو مغارف تلتقط المواد وتحملها من مكان لآخر.

يكون الحزام الناقل المتحرك غالباً مجرد جزء من نظام نقل أكبر. فإذا احتاج النظام الناقل تغيير اتجاهه أو الانعطاف، تسقط المواد من حزام إلى آخر يتحرك نحو الاتجاه المرغوب فيه.<sup>[3]</sup>

الشكل (3 - 11) الشكل العام للسيور الناقلة
